SERAMİKLERDE GÖRÜLEN
HATALAR
VE ÇÖZÜM YÖNTEMLERİ

Bülent KÜÇÜKTOKA
Yüksek Lisans Tezi

Fen Bilimleri Enstitüsü
Seramik Mühendisliği
Anabilim Dalı
Haziran - 2000

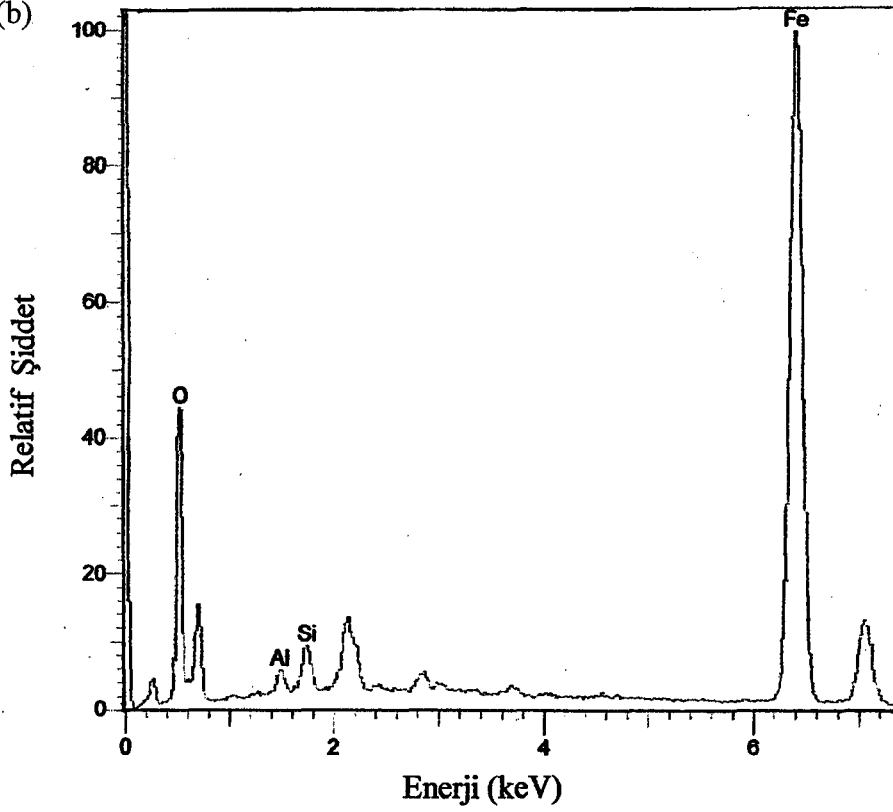
Fe ve O₂ 'in aynı ortamda bulunması paslanmaya müsait demir malzemelerden (kırıcılar, beşigerler, masse elevatörleri, yada değirmenlerde) siyah noktanın oluşabileceği sonucunu ortaya çıkarmıştır (Şekil 4.1.).

Şekil.4.1. (a) Siyah noktanın sır içindeki BEI görüntüsü ve (b) beyaz bölgenin EDX analizi

Ayrıca hammaddeden de gelebileceği göz önüne alınarak siyah noktaların kaynağı Fe ve Fe alaşımları olduğundan ve belli oranlarda manyetiklerde tutulabileceği göz önüne alınırsa, hammadde, çamur, engop ve sır kademelerinin her birinde manyetik seperatörler ve çubuklar kullanılarak siyah noktaların tutulması yoluna gidilebilir. Aşınan malzemelerin ve cihazların da zamanında değiştirilmesi yada aşınmasını ortadan kaldıracak tedbirlerinde alınması bir çözüm olarak düşünülebilir.

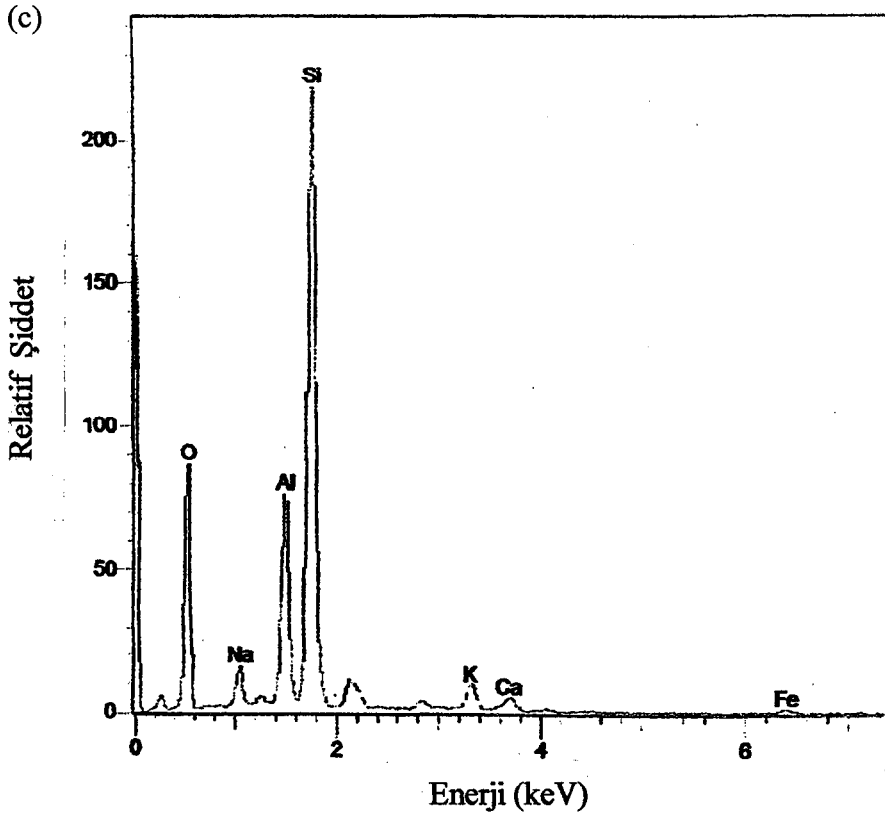
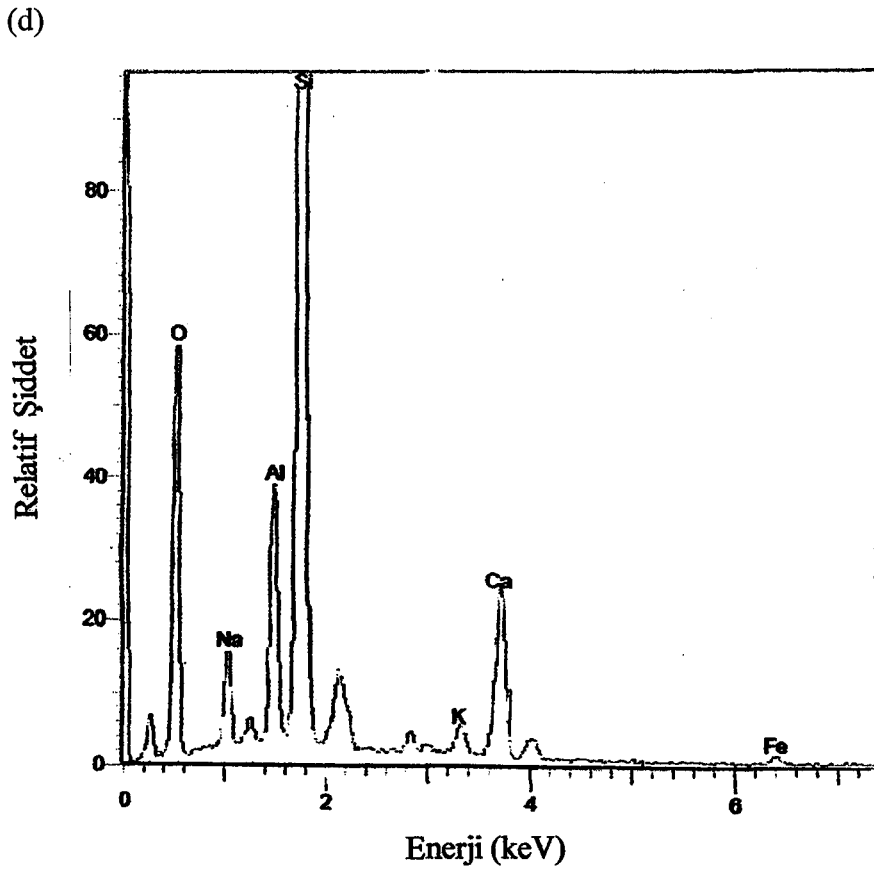
Şekil.4.1. (c) Siyah noktanın yer aldığı massenin EDX analizi ve (d) sırn EDX analizi

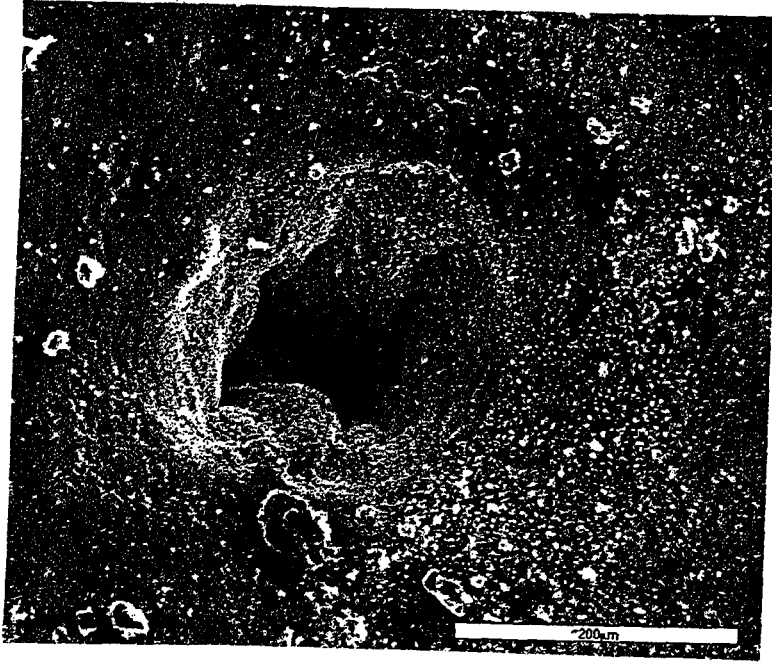
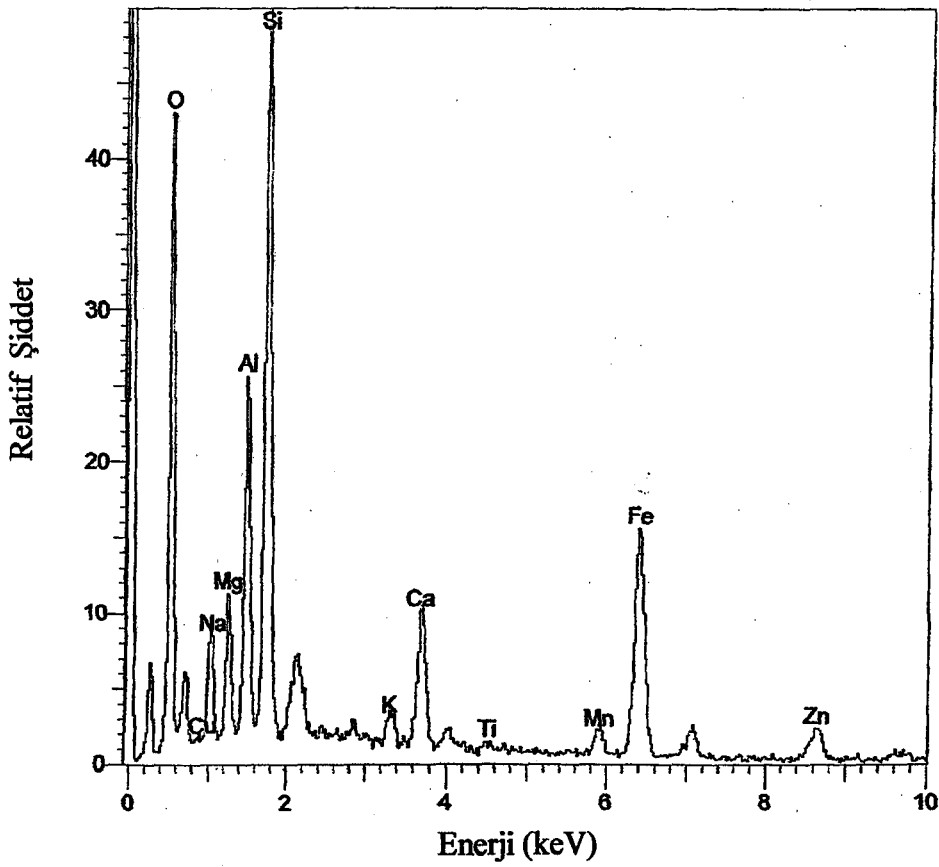
Fe ve Mn 'in aynı analizde görülmesi yarı paslanabilen demir malzemelerin pres siloları, masse siloları, pres doldurma kutuları, pres çerçeve veya kalıplarının siyah noktayı oluşturabileceği düşünülebilir (Şekil 4.2.).

Şekil 4.2. (a) Siyah nokta hatasının üstten SEI görüntüsü ve (b) beyaz noktaların EDX analizi

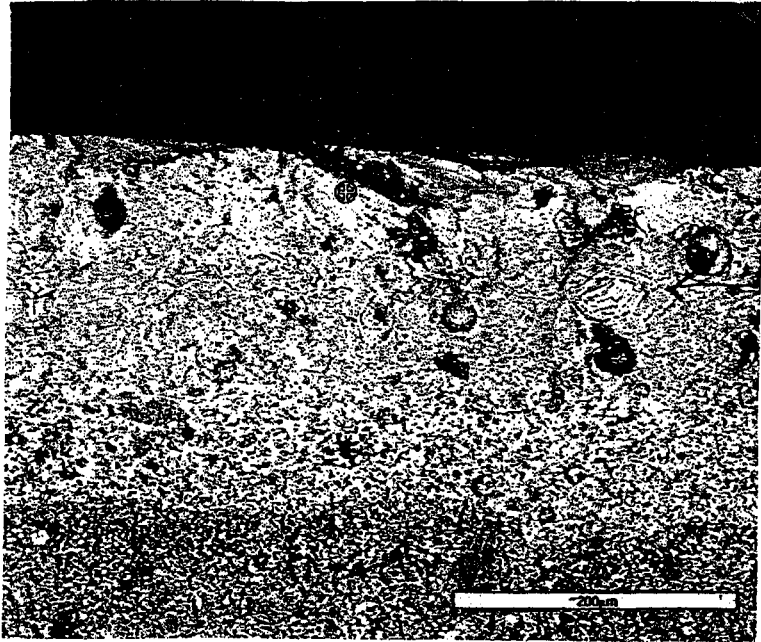
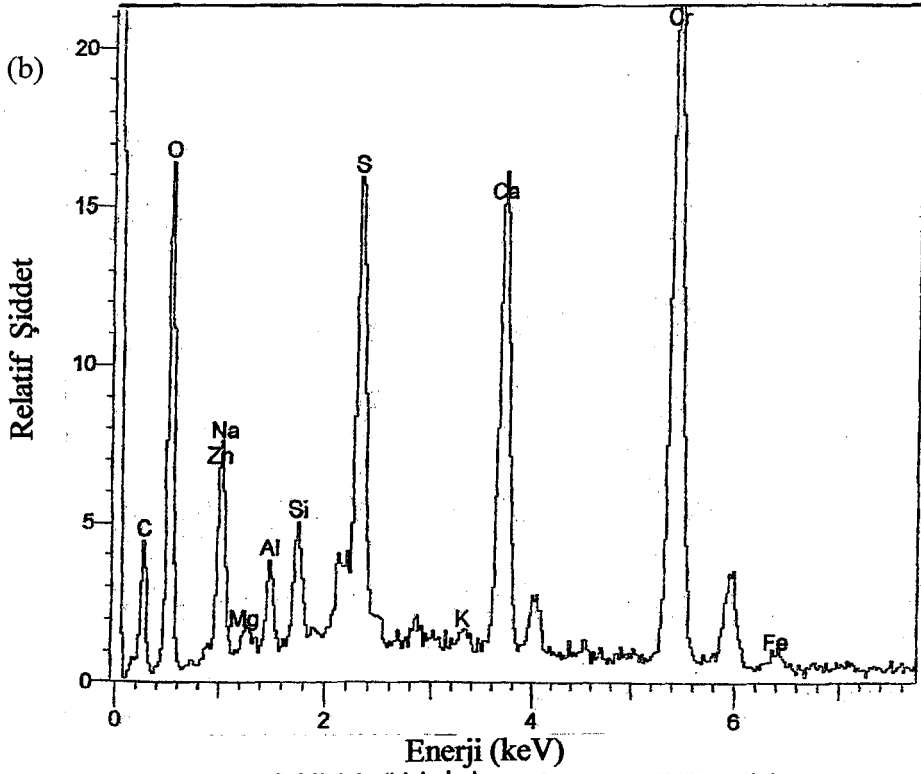
80 tane numuneden 11 tanesinde siyah yada sarı lekelenmeler bulunmuştur, bunların 11'nin de sır yüzeyinde olduğu görülmüştür (Şekil 4.3). Kimyasal analizlerine bakıldığında da normal elementlerin (Al, Si, O₂, Ca, Na, vb.) yanında S, Ca, C, Cr, K ve Fe elementlerinin fazlalıkları göze çarpmaktadır.

Bu hataların siyah olanlarının Fe ve Cr bulunan paslanmaz çelikten yapılan malzemelerden (sır-engop kabinleri, kampanalar, fırın ani soğutma boruları) gelebileceği tahmin edilmektedir.

Şekil 4.3. (a) Lekelenme hatasının kesitten mikroyapısı

Şekil 4.3. (b) Lekelenme hatasının EDX analizi.

Giderilmesi içinde sırn manyetik tutuculardan geçirilerek temizlenmesi ve fırın ani soğutma borularında aşınanların değiştirilmesi gerektiğini söyleyebiliriz.

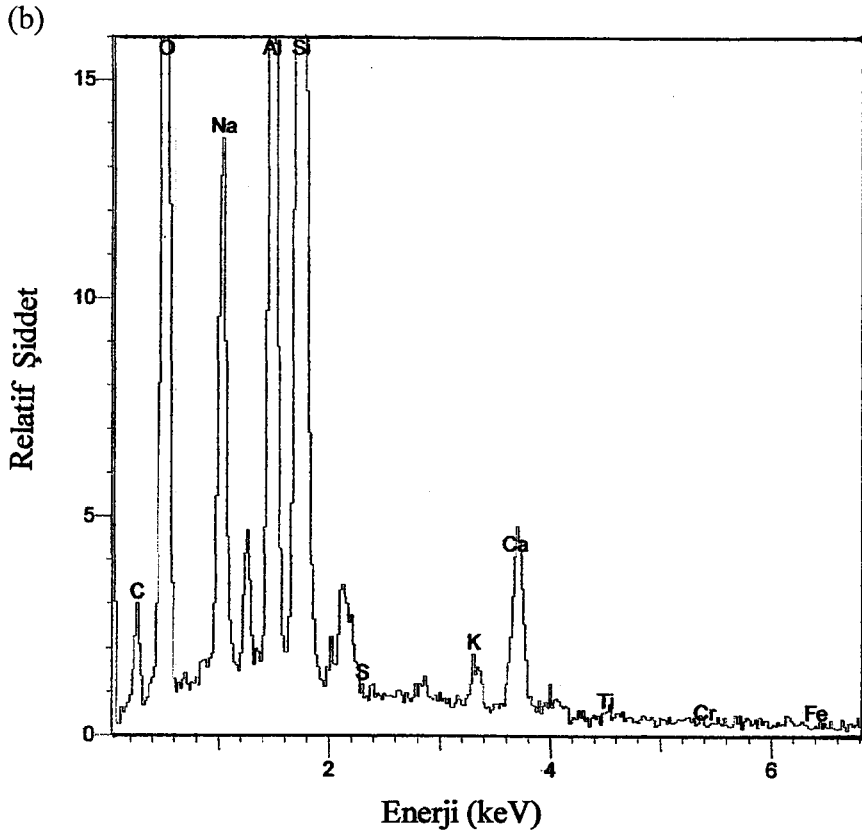
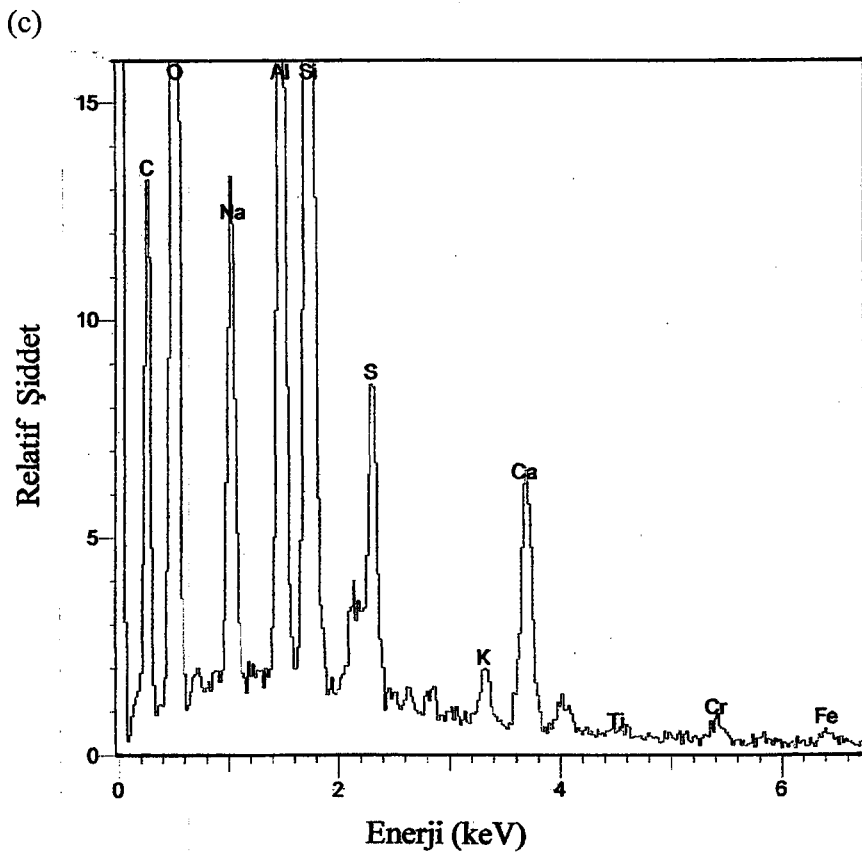
Kalsiyum sülfat bulunabilecek masseden buharlaşıp tekrar yoğunlaşmasıyla veya CaO ile doğal gazda mevcut kükürtün reaksiyona girerek CaSO_4 oluşturması diye tahmin edilebilir. Hatalı bölgede Ca, S, Cr ve C fazlalığı göze çarpmaktadır. Giderilmesi konusunda ise, S gelebilecek fırın ön bölgesinde fırın tavan temizliğini sık sık yapmamız gerekir. Sarı lekelenmeye örnek ise Şekil 4.4 verilebilir.

Şekil 4.4. (a) Sarı nokta hatasının üstten mikroyapısı

Şekil 4.4. (b) Normal bölgenin EDX analizi ve (c) sarı nokta hatasının olduğu bölgenin EDX analizi

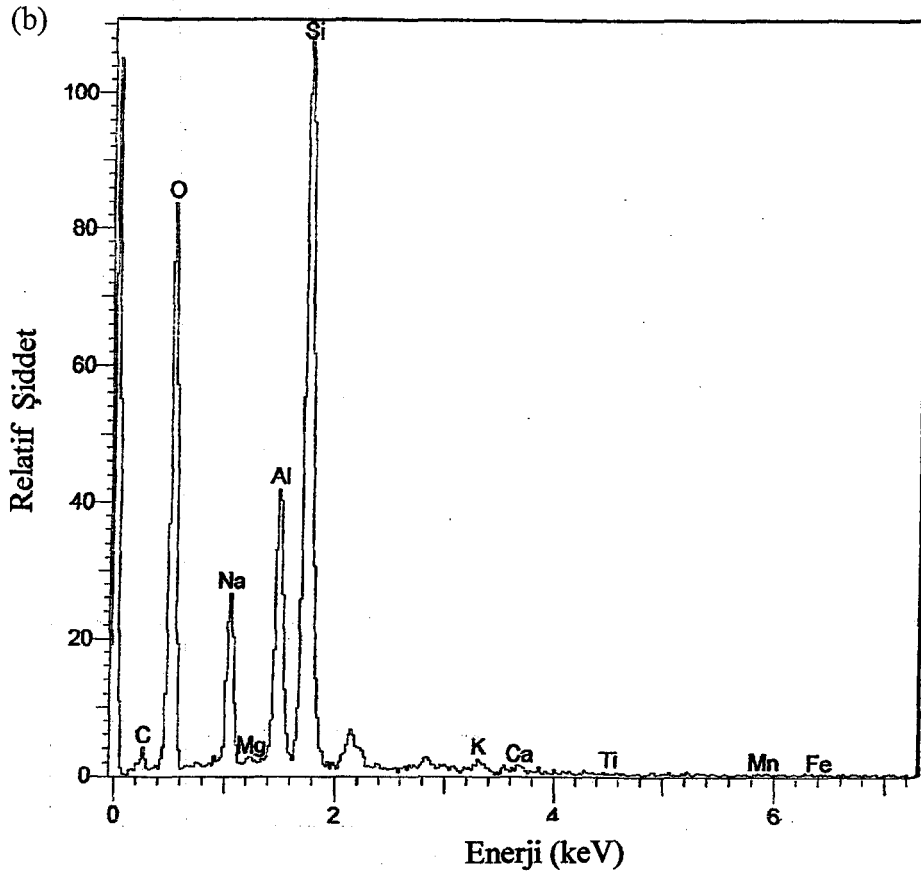
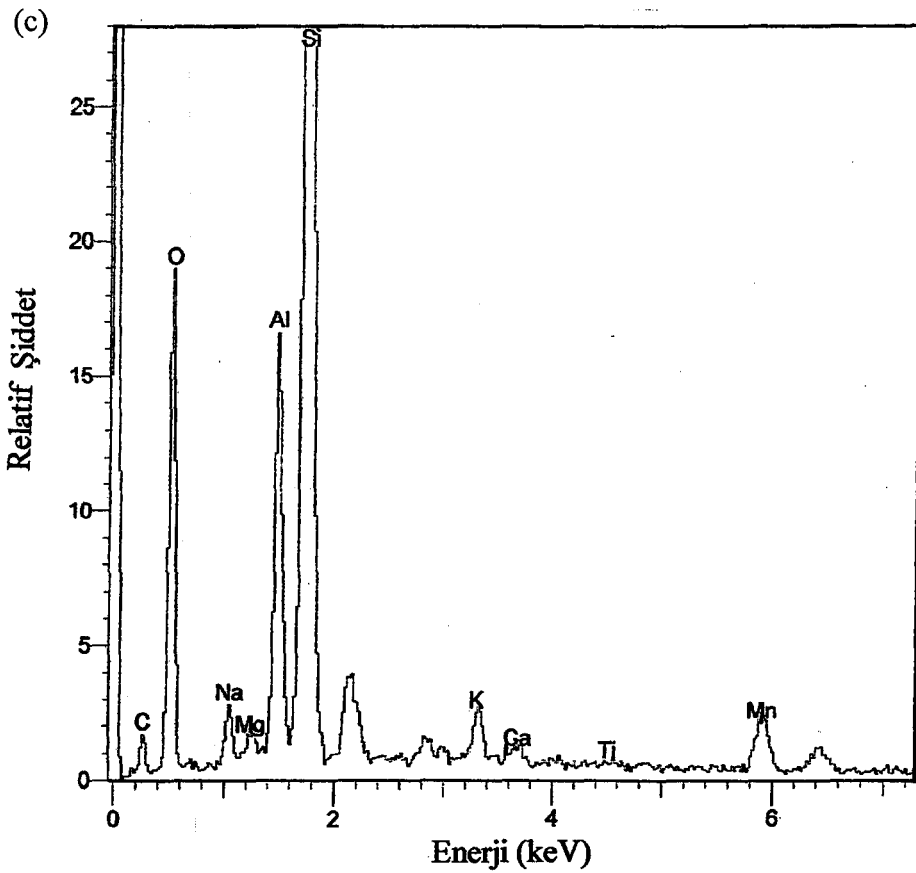
80 numuneden yine 9 tanesinde yüzey hataları (pislikler) görülmüş, bunun 9'unda sır yüzeyinde olduğu tespit edilmiştir. Yüzey hatalarına örnek Şekil 4.5 'de verilmiştir. Bu örnekte kimyasal analize bakıldığında normalden farklı olarak K, C, O₂, Ca, Mn ve Mg fazlalıkları göze çarpmıştır. Bunun nedeni ise, kabin yada sır tanklarında ortamın ve kullanılan elektrolitin etkisi veya sırnın reolojisi yüzünden kuruma oluşması ve bunun küçük pislikler halinde sır yüzeyine düşmesi şeklinde yorumlanmıştır. Bu pisliklerin ortadan kaldırılması için kabinlerin ve tankların sık sık yıkanması, kurumayı önleyecek atmosfer veya kimyasal şartların sağlanması gereklidir diye bir çözüm söylenebilir.

Şekil 4.5. (a) Yüzey hatası olan bölgenin kesitten BEI görüntüsü

Şekil 4.5. (b) Normal bölgenin EDX analizi ve (c) yüzey hatası olan beyaz bölgenin EDX analizi

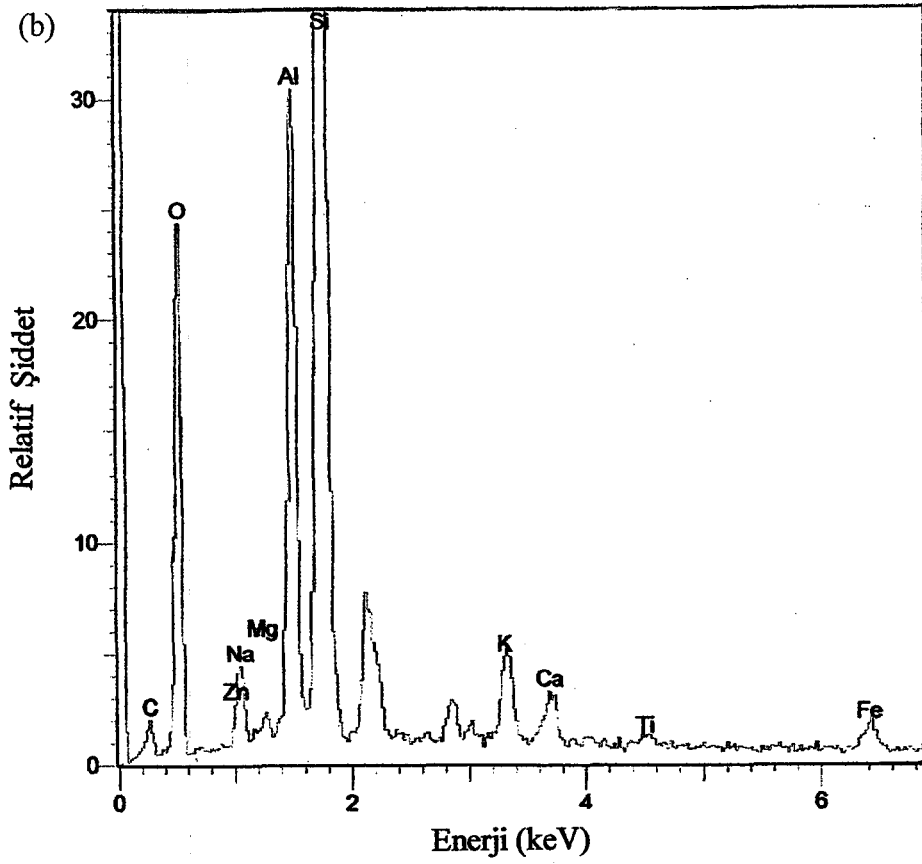
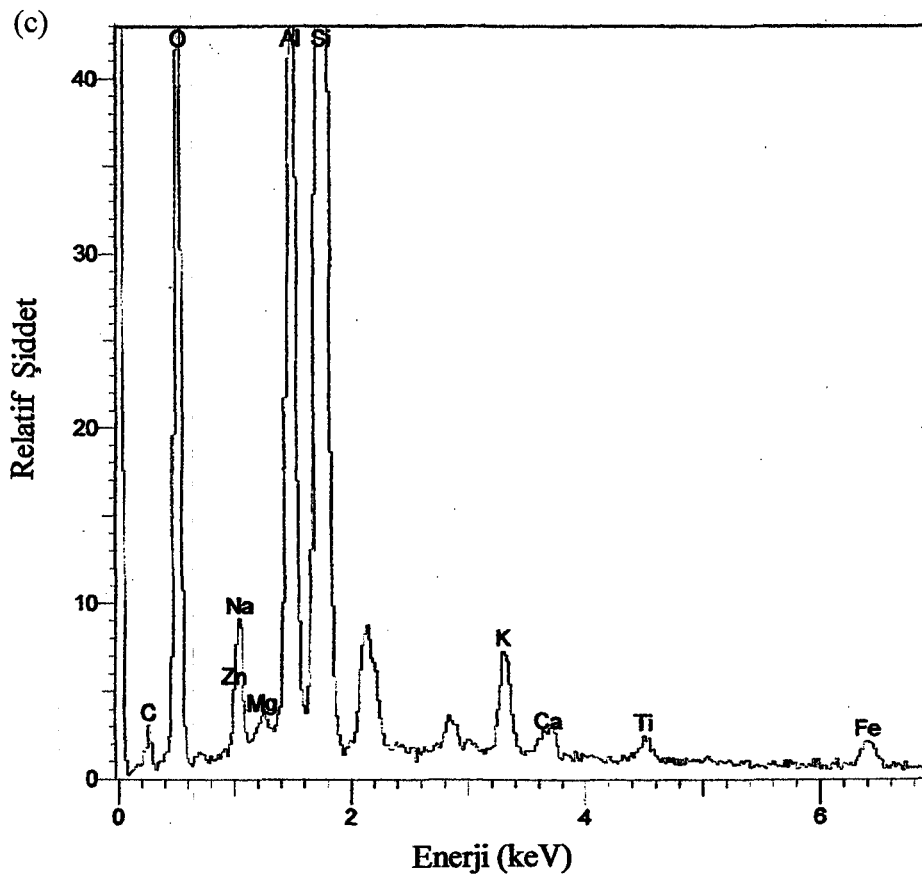
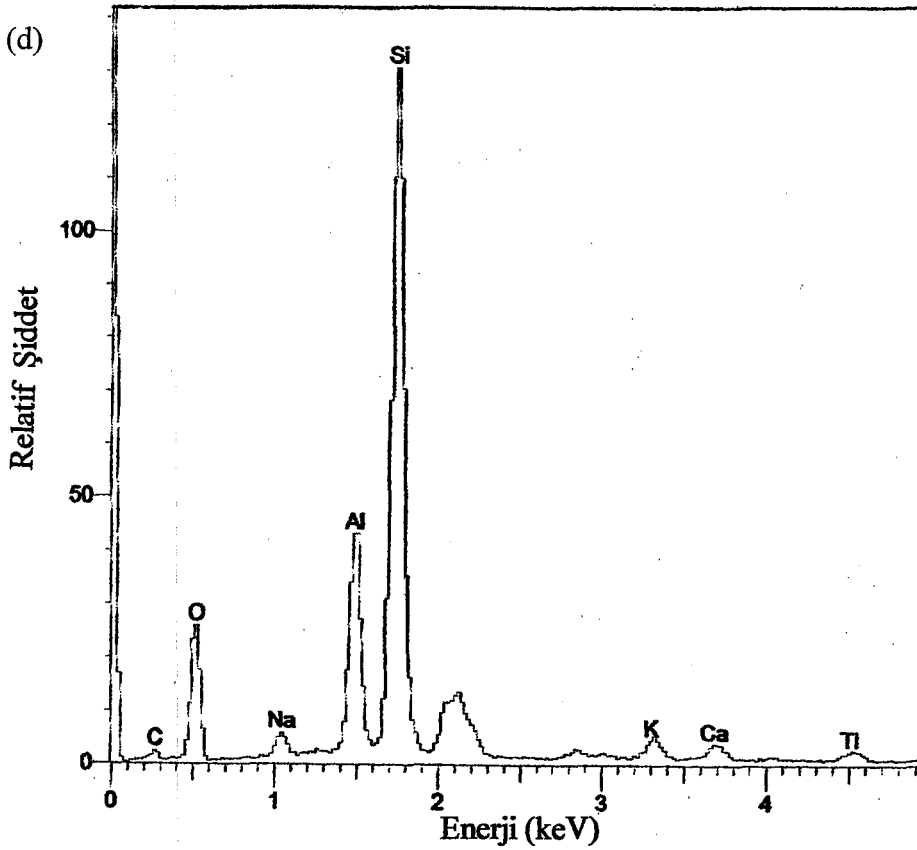
Yine 80 numuneden 7' sinde çapak adını verdiğimiz hataya rastlanmıştır. Bu çapakların 4 tanesinin sır yüzeyinde, 3 tanesinin de masse de olduğu görülmüştür. Çapakla ilgili mikroyapı ve analizler Şekil 4.6.'da görülmektedir.

Kimyasal analizlerine baktığımızda ise; normalden farklı olarak Fe, Ti, Cr, Ni, Mn, Mg, O₂, Ca fazlalıkları göze çarpmaktadır.

Şekil.4.6. (a) Yüzeyde çapak hatası (Açık renkli olan bölge)

Şekil 4.6. (b) Çapak olan bölgenin EDX analizi ve (c) bütynenin EDX analizi

Şekil 4.6. (d) Çapak hatası olan numunenin engop EDX analizi

Bunların nedenleri de, kullanılan sır kazanlarında zamanla dolgu seviyesinde biriken bakteriler tarafından oluşturulan mikro organizmaların bünyeye karışması yada elektrolit dengesizliği yüzünden, çamurun ve sırnın kuruması veya topaklanması ile zamanla kullanılan kazanların çeperlerinden, bünyeye karışması şeklinde açıklanabilir.

Önlenebilmesi için; sık sık kabin ve kazanların temizliği. Elektrolitlerin dengeli ayarlanması, (bakteriacide) kullanarak bakteri oluşumuna engel olmak ve son olarak ta Fe ve alaşımlarının bulunduğu analizlerle tespit edilmiş sırların manyetikten geçirilmesi olarak tavsiye edilebilir (4).

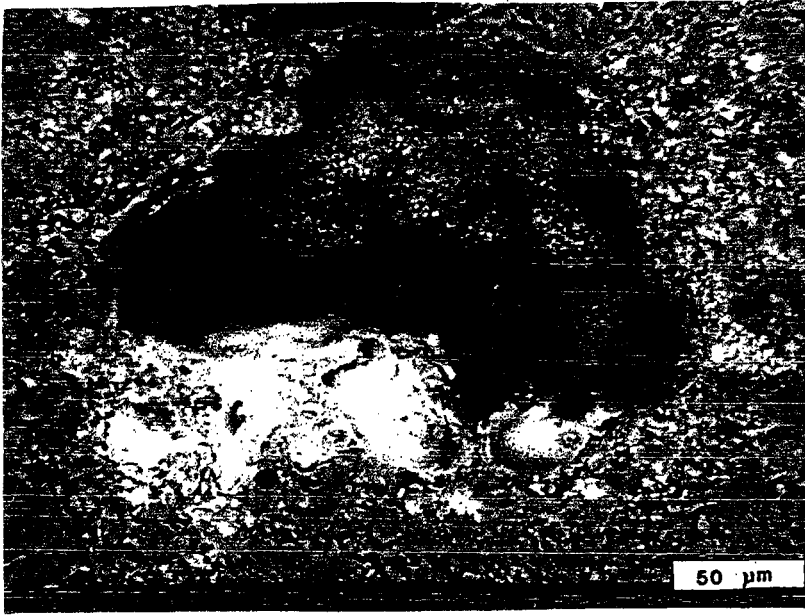
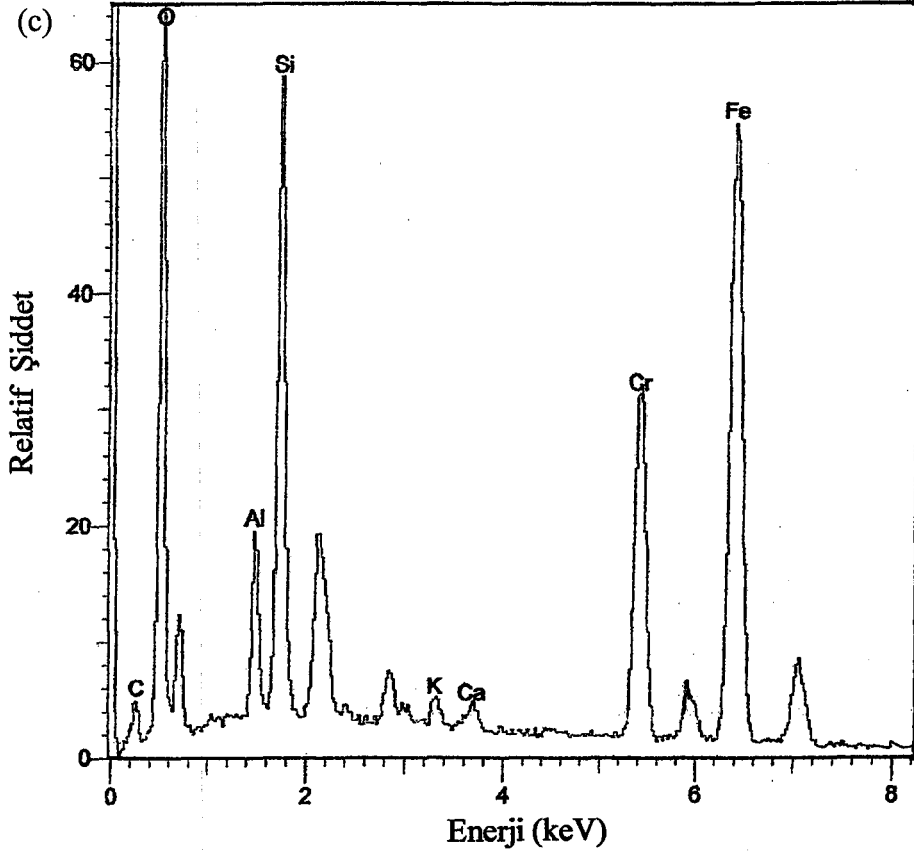
80 numune incelendiğinde 6 tanesinde göçük olduğu görülmüş bunların 3' ünün engop da, üçünde sırda olduğu tespit edilmiştir. Göçük hatasına örnek Şekil 4.7 verilebilir. Hatalı bölgeden alınan EDX analizlerine bakıldığında normalden farklı olarak, Fe, C, ve Cr elementlerinin fazlalığı göze çarpmıştır.

Hata kaynağı olarak; C fazlasının olması sır içinde gaz boşlukları oluşumu ve bununda yüzeyde göçük olarak ortaya çıkması yada bu boşluklara sır dolarak göçük oluşturması diyebiliriz.

Kirlenmede; yani Fe, Cr fazlalığı ise paslanmaz çeliğin bir şekilde aşınıp sır içinde belli bölgelere çökmesi ile göçüğün oluşacağı tahmin edilmektedir.

Şekil 4.7. (a) Göçük hatasının (yüzeyde gri görünen çukur) mikroyapısı

Şekil 4.7. (b) Göçük hatasının altında görülen (siyah olan bölge) gaz boşluğu ve (c) boşluğun altında beyaz olarak görülen bölgenin EDX analizi

Göçüğün önlenmesi için; sır ve engopta mümkün olduğu kadar elektrolitleri az kullanmak, sır ve engop' un yoğunluğunu yüksek tutarak erken kurumayı engellemek. Bisküvi sıcaklığını düşürmek yada engop ve sırda önce yağmurlama yaparak yüzey ısısını düşürmek. Manyetiklerle, sır ve engobu Fe' den temizleme yoluna gitmektir.

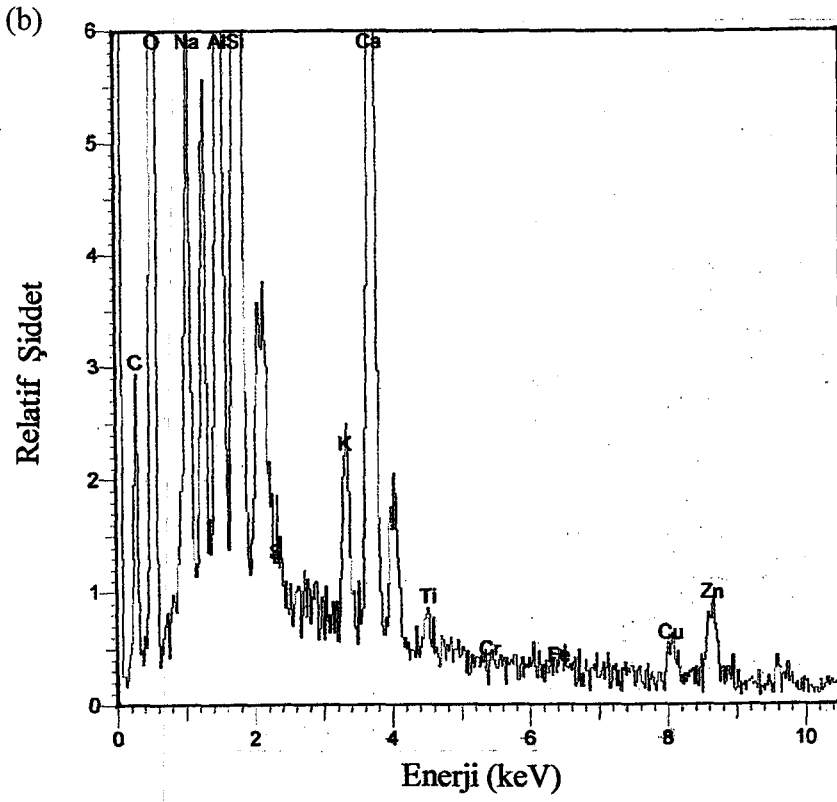
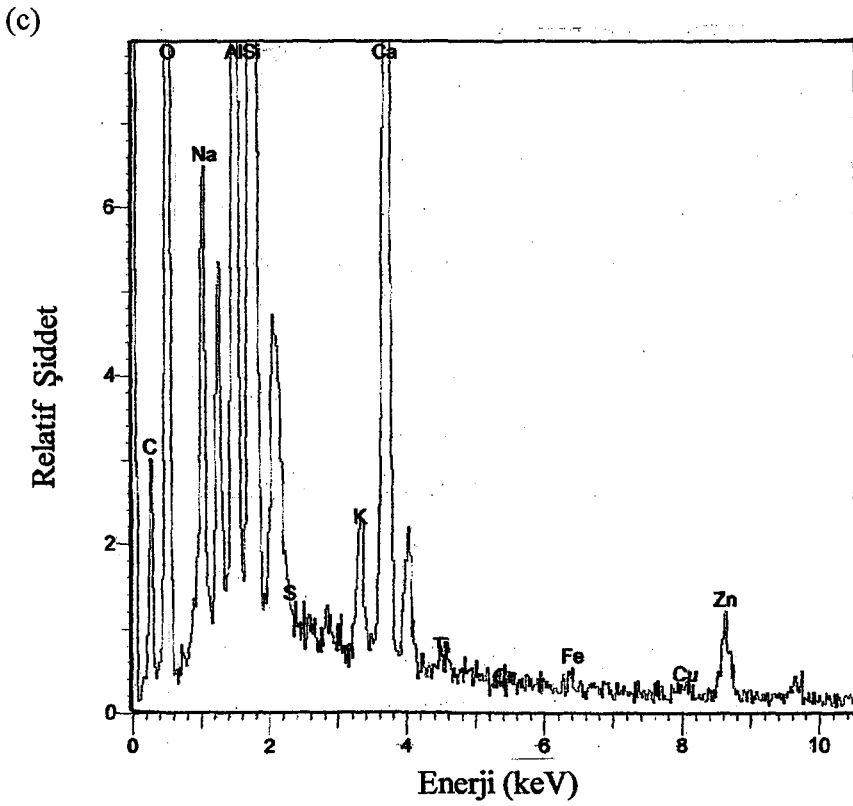
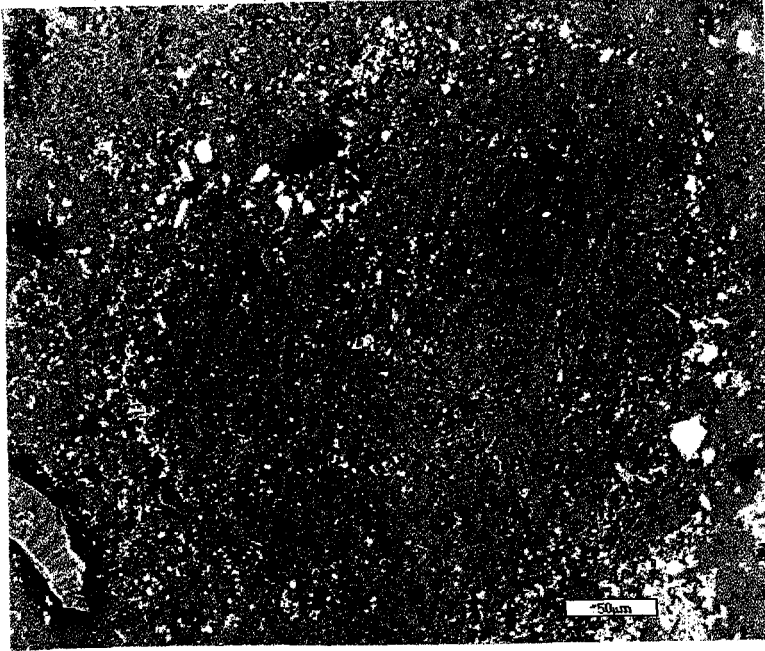
Şekil 4.8. (a) Yeşil nokta hatasının kesitten mikroyapı görüntüsü

Şekil 4.8. (b) Yeşil nokta hatasının EDX analizi ve (c) hatanın yanındaki normal sır EDX analizi

Şekil 4.8. (d) Yeşil nokta hatasının üstten mikroyapı görüntüsü

Önlenebilmesi içinde tek çare bakır ve alaşımların kullanıldığı malzemelerin aşınmasını engellemek veya aşınanları değiştirmektir. Çünkü bunların manyetik özellikleri olmadığı için tutmak zordur. Sadece çok ince telli titreşimli eleklerden sırı ve engobu birkaç kez geçirmek tedbir olabilir.

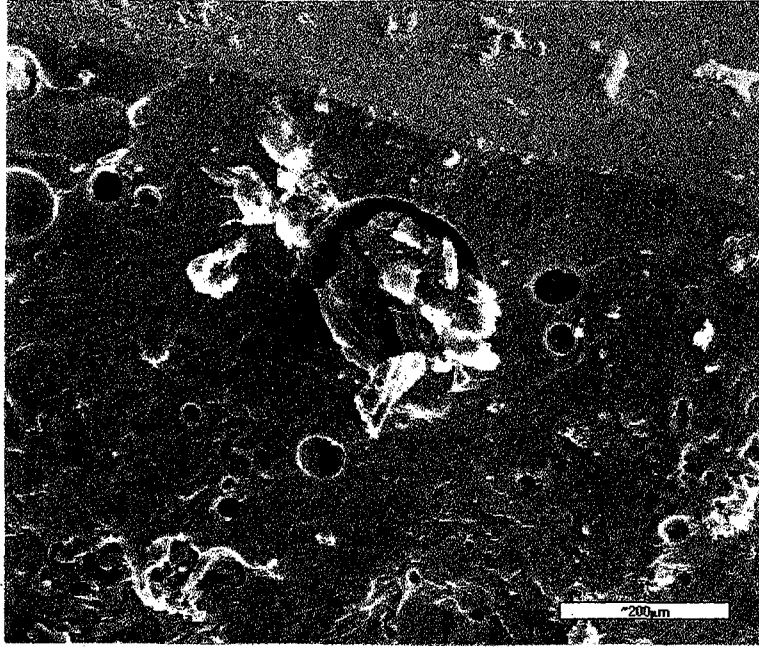
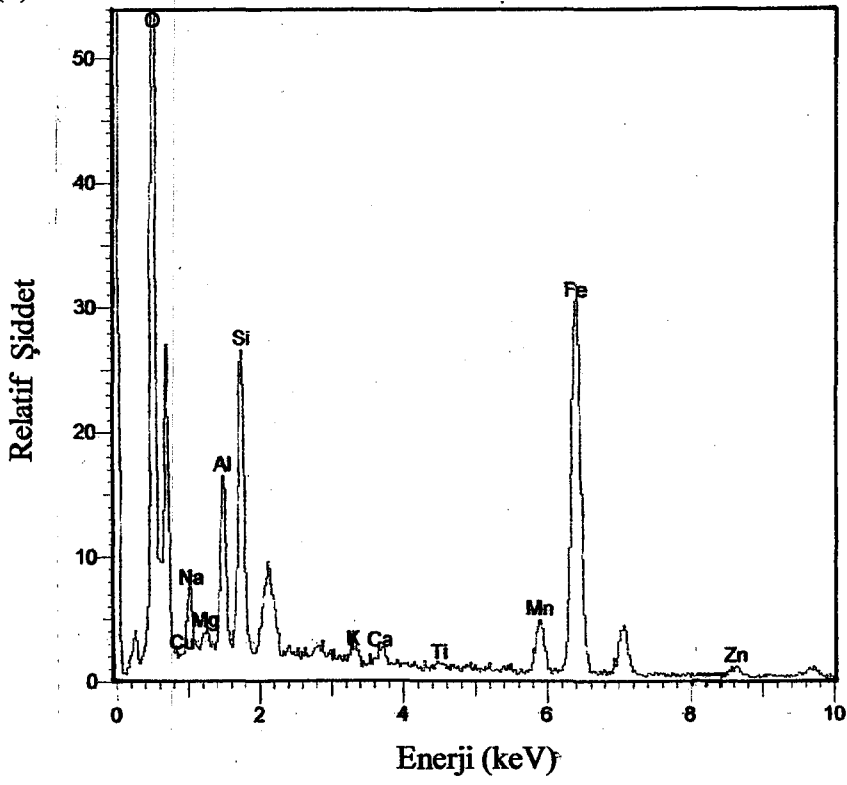
Hatanın EDX analizine bakıldığında ise Fe ve Mn elementlerinin olduğu görülmüştür. Buda bize paslanmaya müsait malzemelerin, bir şekilde bünyeye karıştığını göstermektedir. Bunlar ise; kırıcılar, beşigerler, değirmenler, masse elevatörleri, pres doldurma hazneleri ve pres ızgaraları olabilir. Önlenebilmesi içinde çamur ve sırn manyetiklerden geçirilmesi, aşınan, paslanan malzemelerin değiştirilmesi gibi önlemler alınabilir.

Şekil 4.9. (a) Kahverengi nokta hatasının mikroyapısı ve (b) hatanın EDX analizi

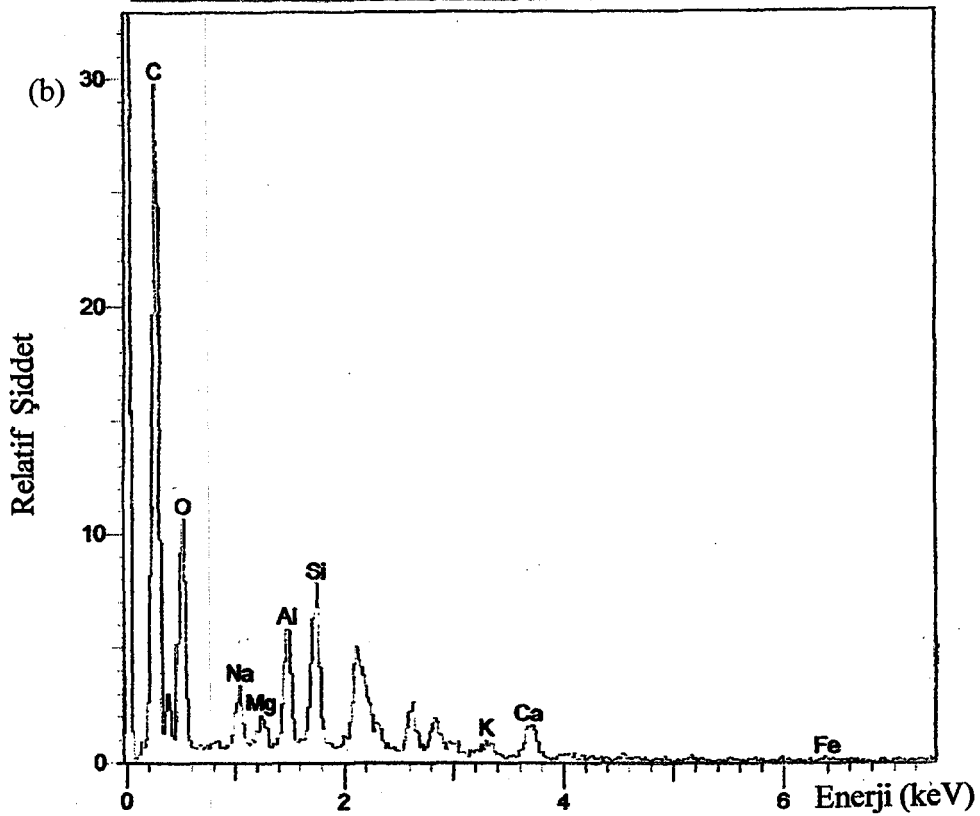
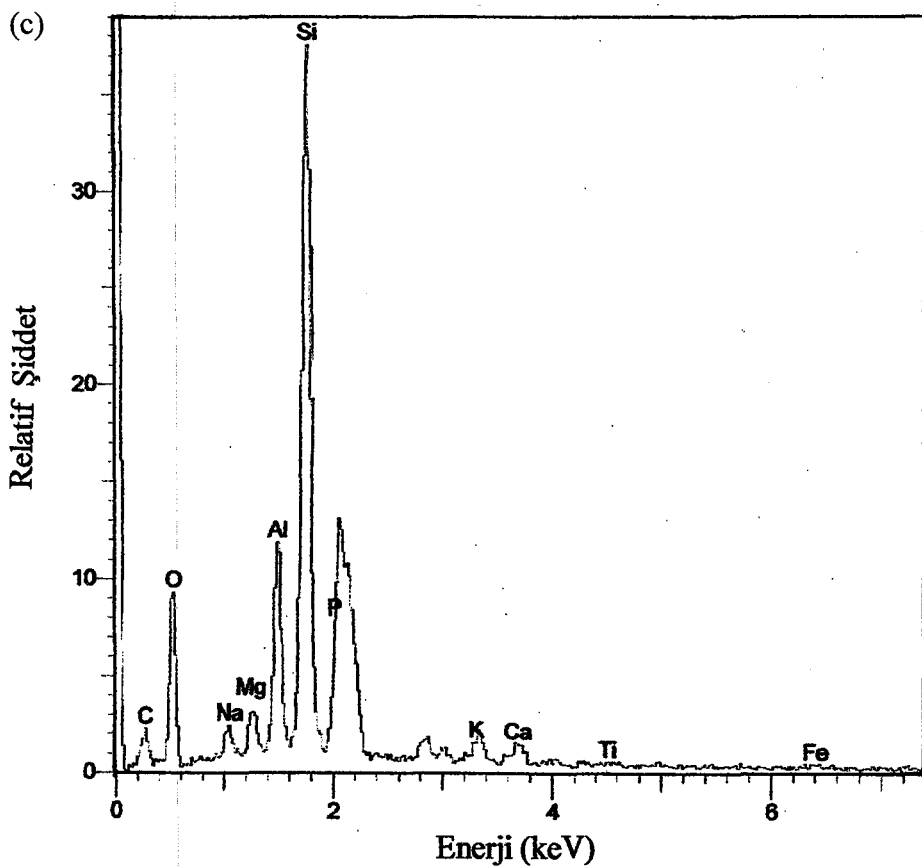
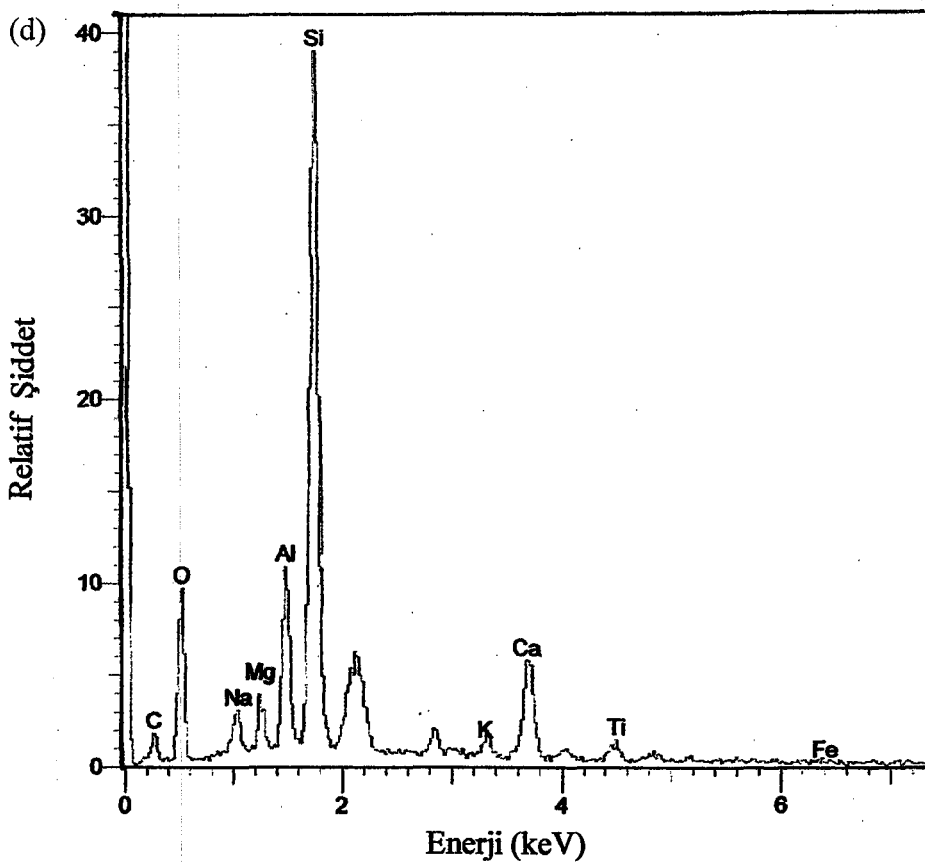
İncelemelerde 2 numunede deliğe rastlanmış olup , bunun 1' inin masse' de 1' ininde sırda olduğu görülmüştür. Analizler incelendiğinde, normalden çok fazla C elementine ve çok azda Fe 'e rastlanmıştır. Bu hata ile ilgili mikroyapı ve analizler; Şekil 4.10 'da görülmektedir.

Şekil 4.10. (a) Karbon-delik hatasının mikroyapısı ve (b) hatanın EDX analizi

Şekil 4.10. (c) Karbon-delik hatasının engop EDX analizi ve (d) sırn EDX analizi

Mikroyapı ve analizlere bakıldığında bünyede organik malzemelerin çok fazla olduğunu ve bununla yanmamış karbon olarak analizde karşımıza çıktığını göstermektedir.
