**TURAN NUMUNE MEKTEBİ'DEN
ATATÜRK VE CUMHURİYET TARİHİ MÜZESİ'NE**

Meral NALÇAKAN*

Yapının Restorasyon Öncesi ve Sonrası Durumunun Değerlendirilmesi

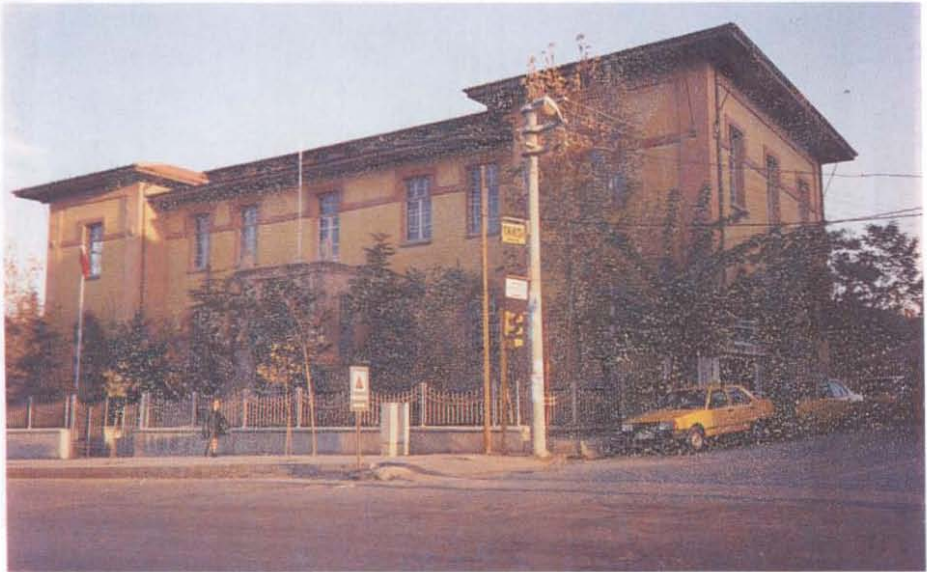
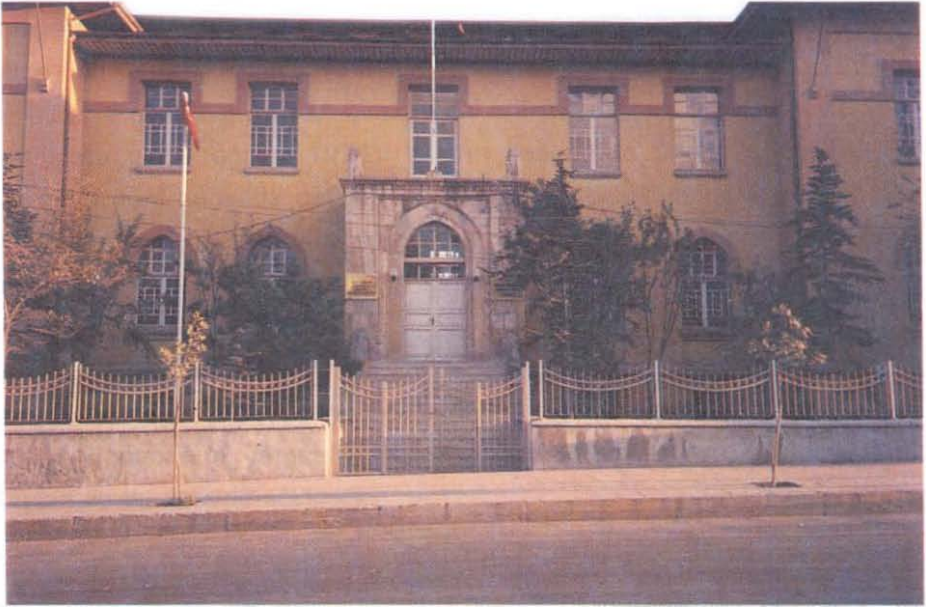
Cephe Özellikleri; Giriş cephesi Seyitgazi Caddesi üzerinde yer alan yapının, diğer üç cephesinden biri parka (muhtemelen kendi arka bahçesi olan park), iki yan cephe ise sokağa bakmaktadır. Giriş cephesi giriş doğrultusunda bakışımıdır ve zemin katta giriş bölümü öne doğru çıkartılarak vurgulanmıştır. Giriş kapısı sivri kemerli, tepe pencere ve çift kanatlıdır. Normal katta girişin üstü balkon (nutuk balkonu) olarak değerlendirilmiştir. İki yan cephe birbiri ile aynıdır, arka cephe de bahçeye çıkış kapısı doğrultusunda bakışımıdır. Cephelelerin hepsinde pencereler düşeyde aynı hizadadır. Zemin katın pencereleri sivri kemerli, normal kattakiler ise dikdörtgendir. Tüm pencereler çift kanatlı ve tepe pencerelidir. Pencerelerin kemer kısımlarını çevreleyen düz silme duvar boyunca, plastirlara kadar devam etmektedir. Bodrum kat pencereleri basık kemerli olan yapının iki yanda dışarı doğru çıkıntı yapan bölümleri cephede yükseltilmiştir. Cephele altı kapalı ve payandalarla desteklenen geniş saçaklarla bitirilmiştir.

(Resim: 4) Yapının dış görünüşü

(Resim: 5) Yapının giriş cephesinden ayrıntı

-Sıva olan dış cephe kaplaması kaldırılarak, aslına uygun olarak yeniden sıvanmıştır.

-Doğal taş olan dış denizlikler temizlenerek yeniden yerlerine yerleştirilmiştir.

-Marsilya kiremit kaplı çatı, betonarmeye dönüştürülen son kat döşemesi üzerine ahşap ve marsilya kiremit kaplı olarak tekrar yapılmış fakat rölevelerde olmayan çatı pencereleri, çatı çok az yükseltilerek açılmıştır.

-Cephede yer alan ahşap doğramaların sağlam olanları tamir edilmiş, kullanılmayacak durumda olanlarsa orjinaline sadık kalınarak yaptırılmıştır.

-Çatı saçağını taşıyan dövme demir konsol dikmeleri temizlenerek yerine yerleştirilmiştir.

-Çatı saçak altı kaplamaları aslına uygun yenilenmiştir.

-Yapının en önemli bölümü olan giriş bölümüne, basit tamirat dışında dokunulmamış ve aynen korunmuştur.

-Ön bahçede yer alan 13 basamaklı giriş merdiveni de aynen bırakılmış, fakat harap olan parapet kısmına beton harpuşa eklenmiş, bahçe duvarlarına ve bahçe kapısına da müdahale edilmiştir.

-Cephe sarı ve kahverengi ile boyanmıştır(Resim: 4-5).
