**KISA KOLON OLUŐUMUNA NEDEN OLABİLECEK BOŐLUKSUZ DOLGU
DUVARLI BETONARME EREVE DAVRANIŐININ ANALİTİK VE
DENEYSEL YÖNTEMLERLE İRDELENMESİ**

DOKTORA TEZİ

İnŐaat MühendisliĐi Anabilim Dalı

Anadolu Üniversitesi

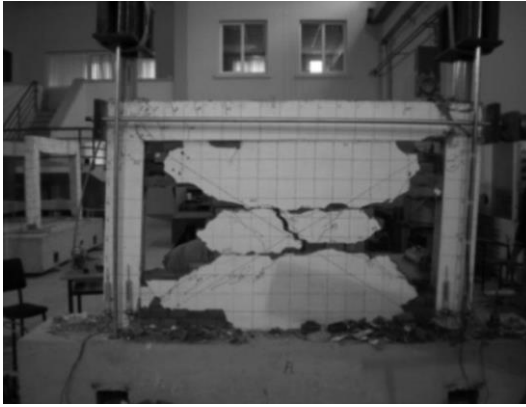
(a) Standart tuğla ile gözlenen hasar

Görsel 2.1. Dolgu duvar hasar tipi

Mısır (2014, s. 1) yumuşak kat düzensizliği etkisinin kilitli tuğla kullanılarak oluşturulmuş dolgu duvarlı yapılarda azaltılmasını amaçladığı çalışmada, bu yeni dolgu tipinin etkilerini deneysel ve analitik olarak incelemiştir. Analitik hesaplardaki verileri, kilitli tuğlalar kullanarak, ½ ölçekli olarak tek katlı ve tek açıklıklı betonarme çerçeve ile gerçekleştirdiği deneylerden elde ettiği sonuçları kullanarak elde etmiştir. Yaptığı analizler sonucunda kilitli tuğlaların kullanımıyla standart tuğla kullanımına oranla yumuşak kat etkilerinin azaldığını vurgulamaktadır. Kilitli tuğlalar kullanıldığında yapıya yanal rijitlik kazandırırken, dolguda daha az hasar gözlemlenmiştir (Görsel 2.1). Aynı zamanda dolgunun düzlem dışı devrilmesini de engellemiş olmaktadır.

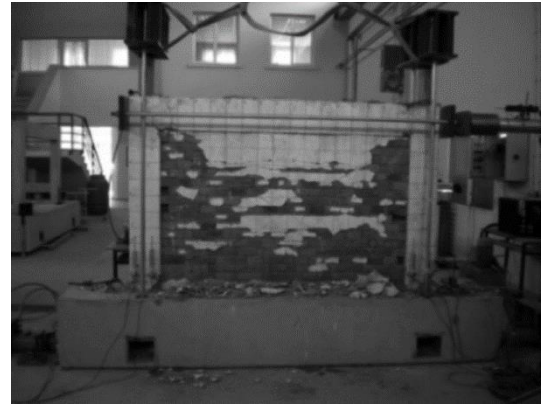
(b) Kilitli tuğla ile gözlenen hasar

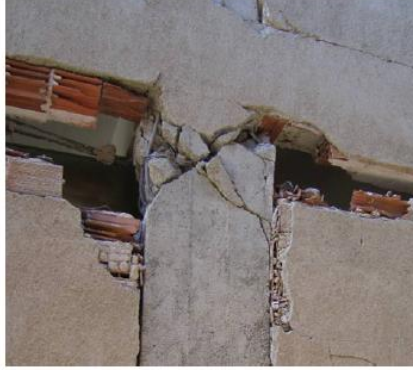
Görsel 2.3. *Dolgu duvar hasarına bağlı kolon kesme hasarı*

Inel, Ozmen ve Akyol (2012, s. 274) 19 Mayıs 2011 Simav depreminden sonraki bina hasarlarını incelediklerinde Görsel 2.3'teki kolonun etrafında tam dolu dolgu duvar olmasına rağmen dolgu duvar hasarına bağlı kesme kırılmalarını gözlemlenmişler ve bunu makalelerinde "Accidental Short Column" olarak isimlendirmişlerdir.

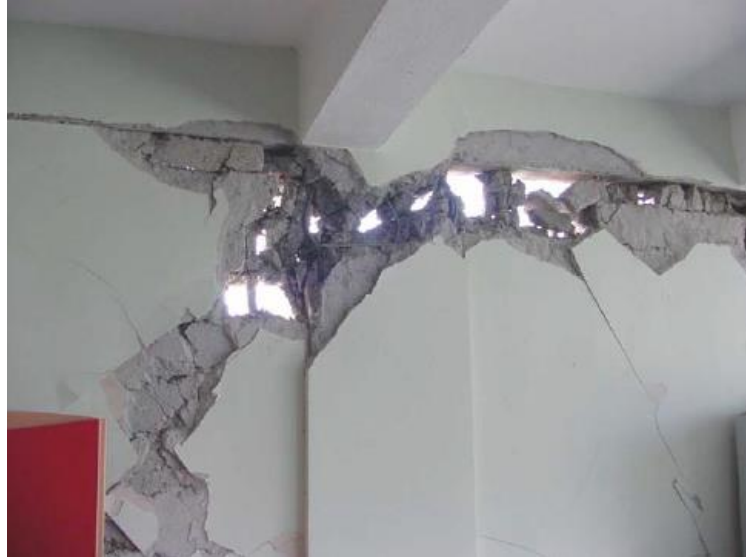
Görsel 2.4. *Etrafı tam dolu dolgu duvar olan kolondaki kesme kırılması*

Özcebe vd., (2004, s. 66) 1 Mayıs 2003 Bingöl depreminden sonraki hazırladıkları raporlarında Görsel 2.4'te görülen kolonun etrafında tam dolu dolgu duvar olmasına rağmen ileri deplasman istemine bağlı olarak kesme kırılmalarını gözlemlemişler ve buna raporlarında yer vermişlerdir. Görsel 2.5'te ise taşıyıcı olmayan yapı elemanlarının dayanımlarını kaybederek kolon giriş birleşim bölgelerine yakın alanda oluşan hasarlar sonucunda kolonda kısa kolon hasarına neden olduğunu vurgulamışlardır. Dolgu duvarın kolon giriş birleşim bölgesinde hasara uğrayıp kolonda kesme hasarına neden olduğu benzer bir durumu bir okul binasında da gözlemlemişlerdir.

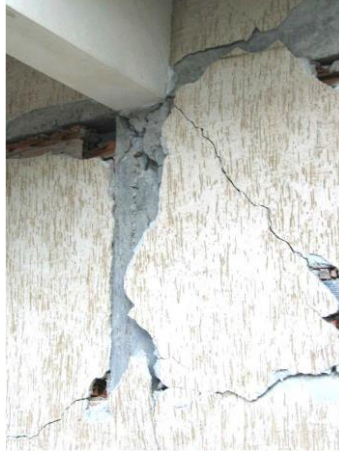
Görsel 2.5. Dolgu duvar hasarına bağlı kolondaki kesme hasarı

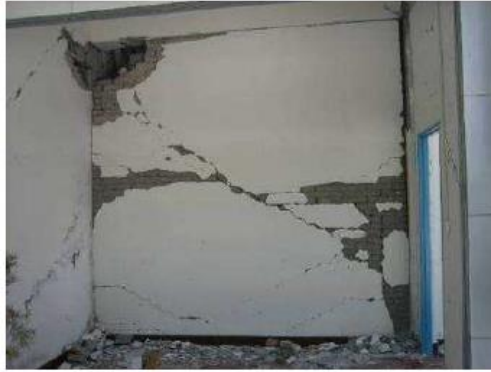
Görsel 2.6. Dolgu duvar hasarından sonra kolonda meydana gelen kesme hasarı

Kermani vd., (2008, s. 4) 12 Mayıs 2008'deki Wenchuan depreminden sonra yaptıkları çalışmada dolgu duvarlı betonarme çerçevelerin davranışlarını incelemek için birçok dolgu duvarlı betonarme çerçeve hasarlarını incelemişlerdir. Görsel 2.6'da görülen dolgu duvardaki hasar nedeniyle kolonlarda meydana gelen kesme kırılmasının Şekil 2.2'deki kolon hasarına benzediğini vurgulamışlardır. Bu kırılma şeklinde de tam dolu çerçeve içinde boşluksuz dolgu duvar olmasına rağmen kolon üst kısmında kesme hasarı gözlenmiştir.

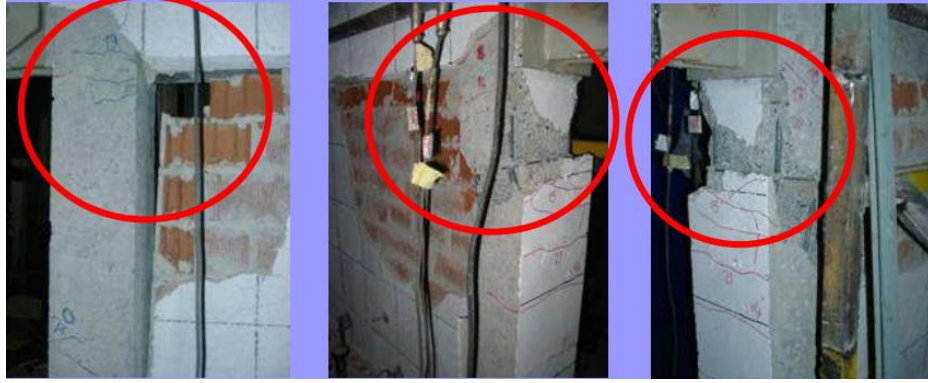
Görsel 2.7. Sürekli donatılı numunede dolgu duvar hasarı sonrası kolondaki kesme hasarı

günlük silindir beton basınç dayanımı 11 MPa olan numunelerinde birinci katta dolgu duvar hasarından sonra kolon üst bölgesinde kesme hasarını gözlemlemişlerdir (Görsel 2.7). Benzer bir davranışı sıvalı dolgu duvarlı, donatıları bindirmeli olarak üretilmiş ve 28 günlük silindir beton basınç dayanımı 17 MPa olan numunelerinde de gözlemlemişlerdir (Görsel 2.8). Dayanım, rijitlik ve kırılma mekanizmalarını belirlemek için topladıkları veriler sonucunda dolgu duvar köşegeninden uyguladıkları güçlendirme yönteminin dayanım ve rijitliği önemli derecede artırdığını vurgulamışlardır. Kolonlarda gözlenen kesme hasarlı numunelerde dayanımdaki düşüşü belirtmeler de, kolondaki hasar mekanizmasının oluşum nedeni açıklanmamıştır.

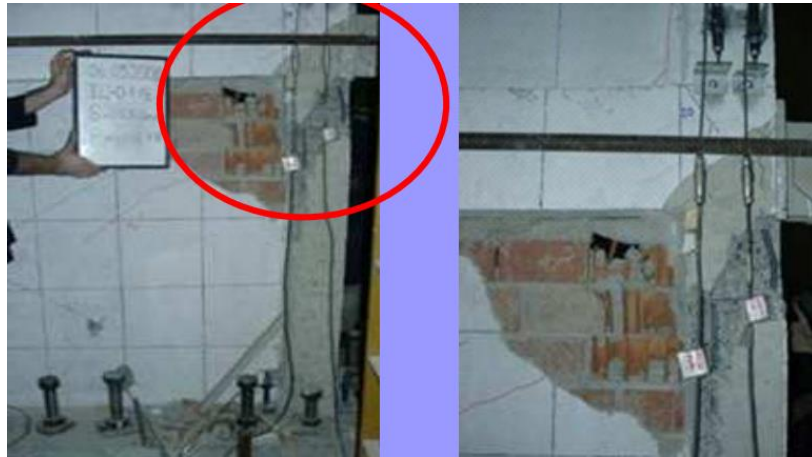
Görsel 2.8. Bindirmeli donatılı numunede dolgu duvar hasarı sonrası kolondaki kesme hasarı

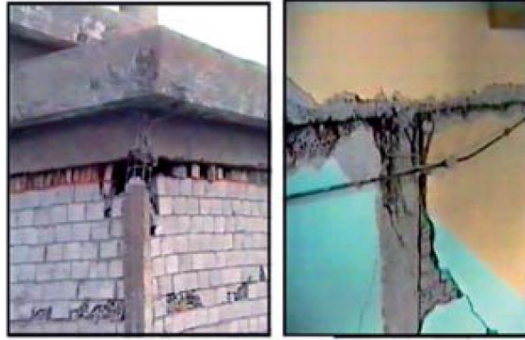
Görsel 2.9. Tam dolu dolgu duvarlı sistemde kolonlarda kesme hasarı

Kaplan (2008, s. 60) dolgu duvarların betonarme taşıyıcı sistem performansına etkisini incelediği çalışmasında dolgu duvarla kolon arasında çok az bir boşluk bulunması halinde bile yüksek kesme kuvveti oluşmasına sebep olduğunu belirtmiştir (Görsel 2.9). Ancak dolgu duvar hasarı sonrası oluşmuş boşlukların neden olduğu bir kesme hasarından söz etmemiştir.

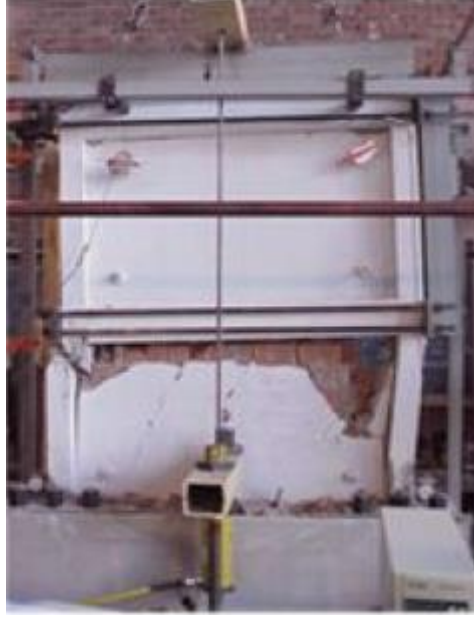
Görsel 2.10. Kolonda ilk katta gözlenen kesme hasarı

Baran ve Sevil, (2010, s. 1981) dolgu duvarlı betonarme çerçeveler üzerinde deneysel ve analitik olarak çalışma yapmışlardır. Her ne kadar dolgu duvarların taşıyıcı olarak düşünülmediği vurgulansa da tuğla duvarların dayanım ve rijitliğe katkısı olduğu için basınç çubuğu modeli ile yaptıkları analitik çalışma ile deneysel sonuçları karşılaştırmışlardır. Yapılan deneysel çalışmada, çerçeve beton basınç dayanımı 8,6 MPa, sıva ve harç dayanımı 3,5 MPa olan ve bindirmeli donatılı olarak üretilmiş numunelerinde dolgu duvar hasarına bağlı, kolonlarda kesme hasarı nedeniyle deneyi son adıma ulaşmadan sonlandırmışlardır (Görsel 2.10)

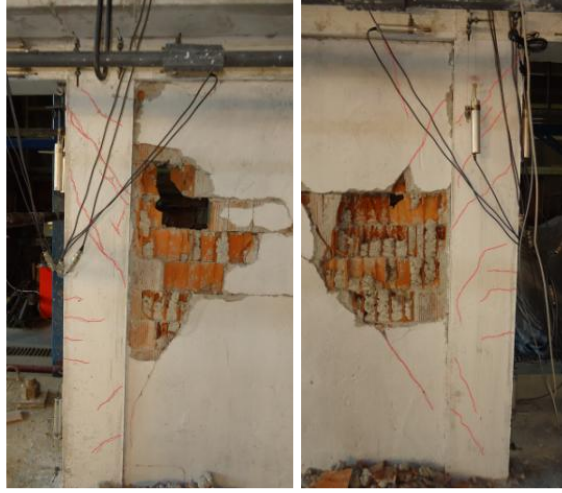
Görsel 2.11. İlk kattaki kolonlarda gözlenen kesme hasarları

Fenerci vd., (2016, s. 539) 3 katlı ve 3 açıklıklı $\frac{1}{2}$ ölçekli betonarme bir çerçevede dolgu duvarların deprem davranışlarını incelemişlerdir. Deneysel sonuçları dolgu duvara bitişik olarak imal edilen kolonlarda, duvarın etkilerinin ihmal edilerek yapıldığı hesaplarda kesme hasarının gözlenebileceğini vurgulamışlardır. Bu tür kolonlarda hasar tahminleri yapılırken, kolon birim şekil değiştirme limitlerini kolon tam boyuna göre değil de plastik mafsallık bölgesi kadar uzunluk için yapılarak iyileştirilmesini önermektedirler. Hem deneysel çalışmalarında hem de analitik çalışmalarında dolgu duvarlı kolonlarda, dolgu duvarın davranışına bağlı olarak kesme hasarını gözlemlemişlerdir (Görsel 2.11). Sonuç olarak dolgu duvarların betonarme çerçeveli sistemlerin rijitlik, dayanım, deformasyon kapasitesi ve süneklik gibi sismik davranışlarını değiştirdiğini bununla beraber etkilerinin dikkate alınmaması durumunda kesme hasarına bağlı olarak gevrek bir kırılmaya neden olduklarını yorumlamışlardır.

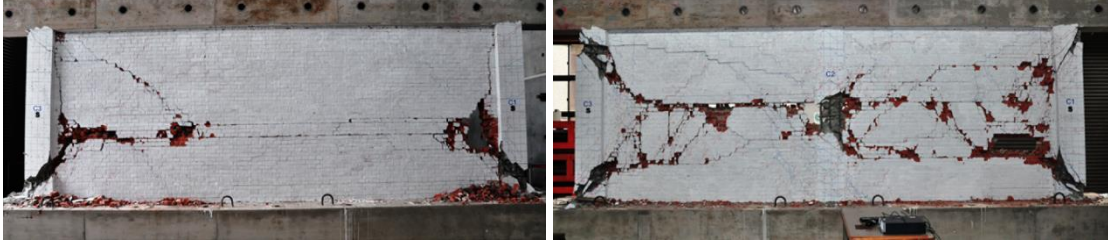
Görsel 2.13. Tam dolu dolgu duvarlı numunelerde kesme hasarları

deney numunesi ile tek açıklıklı ve tek katlı deney numunelerini kullanmışlardır. Her iki numunede de kolon alt uçlarında kesme hasarı gözlemlenmiştir. Görsel 2.13'te görüldüğü gibi iki açıklıklı olarak üretilen çerçevede kesme hasarı kolon üst bölgesinde de meydana gelmiştir. Ara akstaki orta kolonda ağır hasar olduğu görülmektedir.

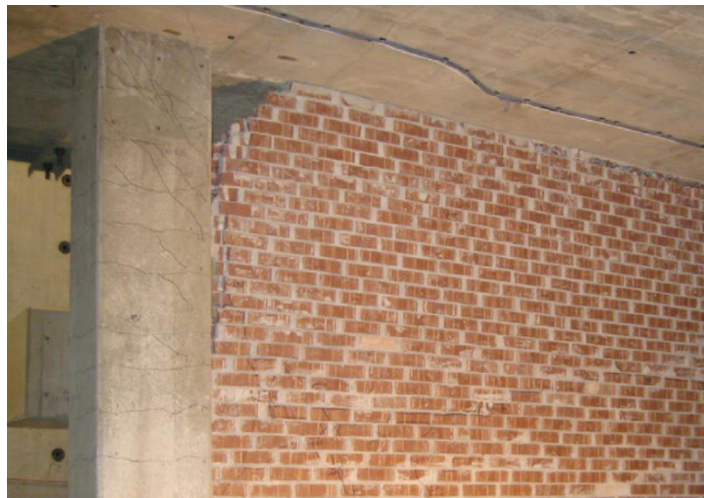
Görsel 2.14. Dolgu duvarda köşede oluşan hasara bağıli kesme çatlakları

Pujol ve Fick (2010, s. 3112) 3 katlı betonarme bina için tam ölçekli olarak yaptıkları deneysel çalışmada %1,75 görelî kat ötelemesi değerine kadar uyguladıkları tersinir tekrarlı yük sonucunda, dolgu duvar köşesinde meydana gelen hasar sonucu kesme çatlaklarını gözlemlenmiştir (Görsel 2.14). Dolgu duvar olmayan referans numunede ise %3 görelî kat ötelemesi değerine kadar deplasmanları uygulayabilmışlardır. Dolgu duvar ekleyerek güçlendirdikleri bina için taban kesme kuvvetinin %100, yanal rijitliğinin ise %500 oranında arttığını vurgulamışlardır ancak %1,5 görelî kat ötelemesi değerinden sonra kolonlarda kesme hasarına veya dolgu duvarın düzlem dışı hareketine dikkat edilmesi gerektiğini belirtmişlerdir.

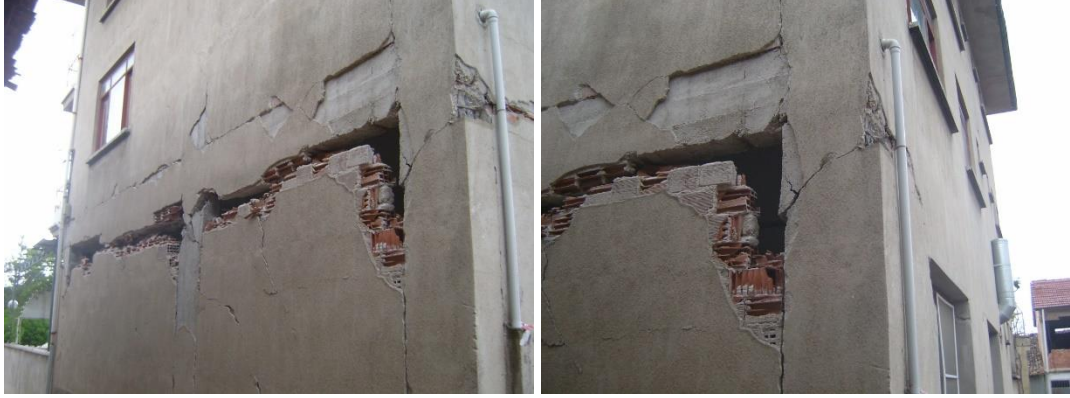
Görsel 2.15. *Deprem sonrası gözlenen boşluksuz dolgu duvarlı çerçevede kısa kolon hasarı*

parçalarının ezilerek hasar görmesi nedeniyle ortaya çıkan boşluğun ilgili kolonlarda kısa kolon oluşturarak kesme kırılmasına sebebiyet verdiği bir durum Görsel 2.15'te görülmektedir. Buna göre kesme hasarı almış dış ve orta kolona komşu dolgu duvarlarda deprem öncesi herhangi bir boşluk olmadığı, deprem sonrası üst kısımdaki ezilmeler sonucu gözlenen hasardan sonra kolonun kesme hasarını aldığı görülmektedir.

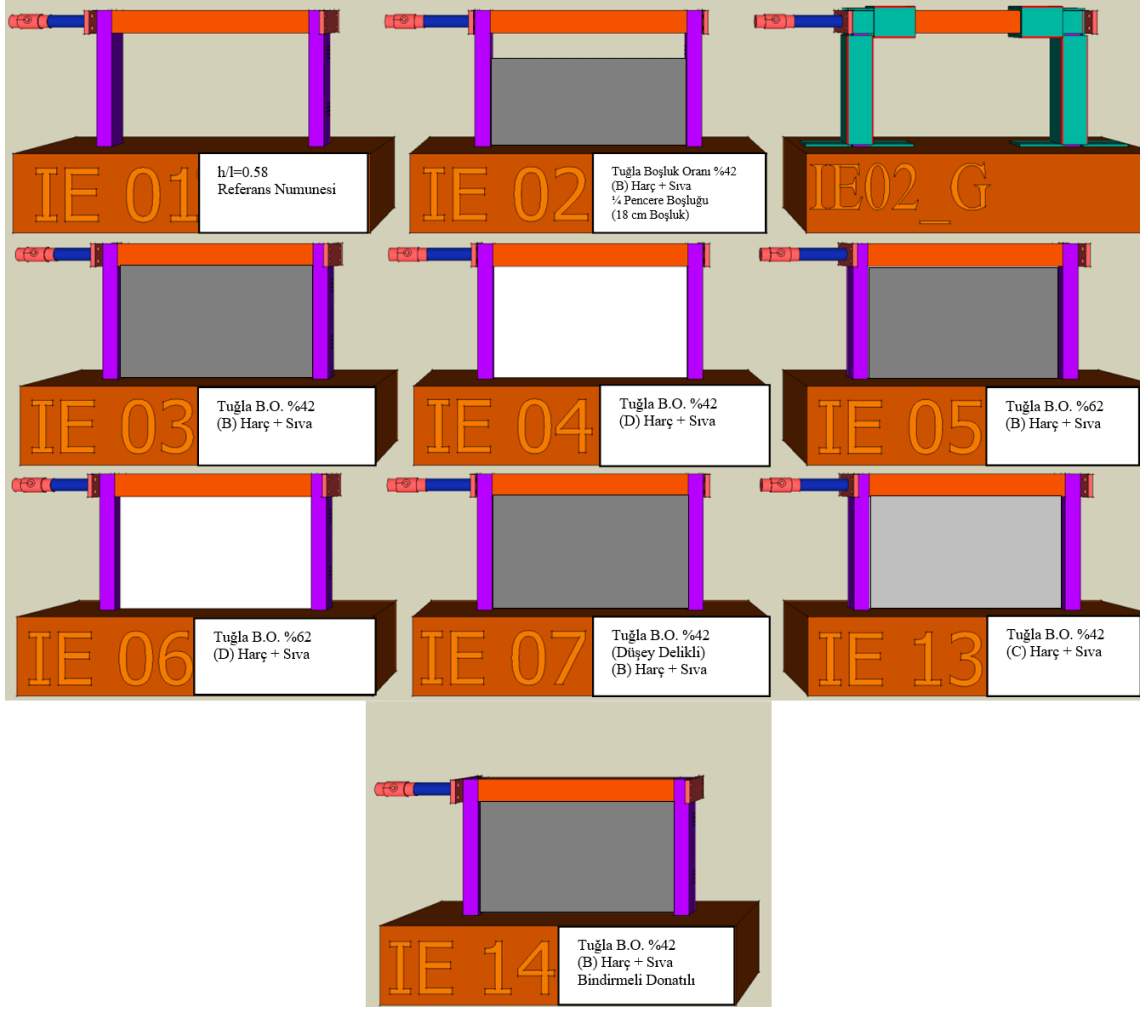
Şekil 3.1. Kısa numune özellikleri

davranışının meydana gelebilmesi için, kolon net yüksekliğinin $\frac{1}{4}$ 'ü kadar bir boşluk iki kolon arasında kiriş boyunca bırakılmıştır. Dolgu duvar boşluk oranı %42 olan tuğla, TS2510'a göre B sınıfı harç ve sıva kullanılarak imal edilmiştir. IE02_G olarak adlandırılan numune IE02 numunesi kesme hasarı aldıktan sonra onarılan numunedir. IE03 numunesinde dolgu duvar dayanımı en yüksek olan numune olarak planlanarak, boşluk oranı %42 olan tuğlalardan B sınıfı harç ve sıva ile imal edilmiştir. Bu numunenin sıva ve harç dayanımı D olacak şekilde üretilmesi ile IE04 numunesi üretilmiştir. IE03 numunesinin tuğla boşluk oranının %62 olarak değiştirilmesi ile IE05 numunesi oluşturulmuştur. IE05 numunesinin harç ve sıva dayanımı D grubu ile imal edilmesiyle IE06 numunesi oluşturulmuştur. Tuğla duvarların piyasada yaygın olarak imalatı, kullanılan harcın deliklerden aşağı dökülmemesi için delikler yatay olacak şekilde örülmesi şeklindedir. IE07 numunesinde bu durumun tersi bir durum olursa ve delikler düşey olarak kullanılarak dolgu duvarın imalatının yapılması durumu düşünülmüştür. Boşluk oranı %42 olan tuğla ile delikler düşey olarak B sınıfı harç ve sıva ile imalat tamamlanmıştır. IE13 numunesinde B ve D sınıfı harç ve sıva yerine ara bir dayanıma sahip C sınıfı ile imalat boşluk oranı %42 olan tuğla ile yapılmıştır. IE14 numunesinde bindirmeli imalatlardaki durumu araştırabilmek için donatı detayları değiştirilmiştir. Boşluk oranı %42 olan tuğla ile B sınıfı harç ve sıva kullanılmıştır.

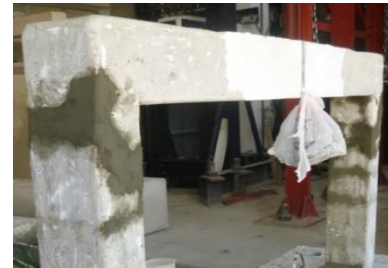
(c) Tamir harcı uygulaması

Görsel 3.1. Kesme hasarının onarım aşamaları

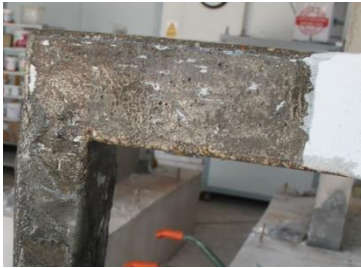
(d) Astar malzemesi uygulaması

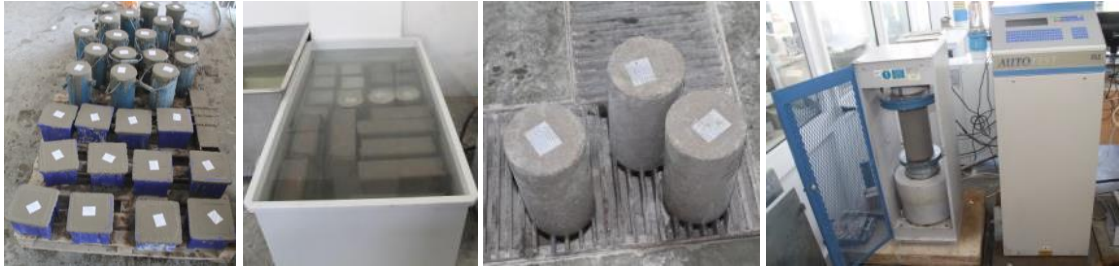
Görsel 3.2. Beton basınç deneyleri

Deney numunelerinin imalatında Türkiye yapı stokunu temsil etmesi için düşük dayanımlı beton kullanılması düşünülmüştür. Bunun için tüm deney numunelerinde 10 MPa basınç dayanımına sahip beton, dayanımı açısından farklılıklar olmaması için aynı beton santralinden hazır beton alımı yolu ile temin edilmiştir. Dökümler 3 ayrı zamanda yapılmıştır. Tüm dökümlerde 7 ve 28 günlük numuneler test edilmek üzere 3'er adet beton numunesi alınmıştır. Ayrıca her çerçevede deney günleri dayanımlarını belirleyebilmek için numunelerle aynı şartlarda bekletilen 3'er adet beton numunesi alınmıştır. Görsel 3.2'de gösterilen beton basınç dayanım testleri yapılarak beton numunelerinin 7 ve 28 günlük, basınç dayanım sonuçları Tablo 3.2 ile görülmektedir. Buna göre 28 günlük 150 mm çapında ve 300 mm yüksekliğindeki silindir beton numunelerinin ortalama basınç dayanımı 1. döküm için 7,9 MPa, 2. döküm için 9,1 MPa ve 3.döküm için 11,3 MPa olarak belirlenmiştir.

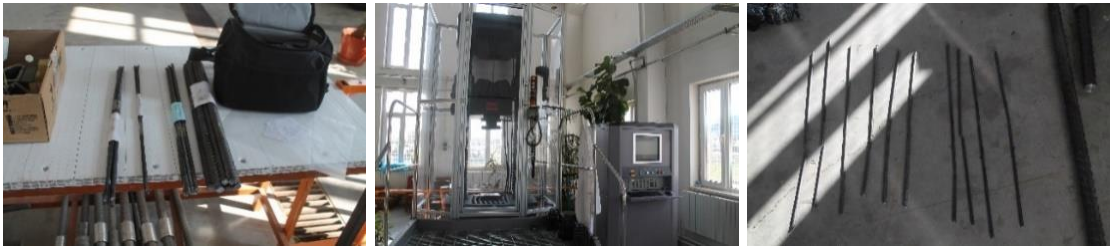
Görsel 3.3. Çelik çekme deneyleri

Tüm deney numunelerinde, kolon ve kiriş elemanlarında boyuna donatı olarak 8 mm çapında ve enine donatı olarak kullanılacak etriye elemanları için 4 mm çapında nervürsüz donatılar kullanılmıştır. Deney numunelerinin güçlü zemine bağlanacağı temel elemanında boyuna donatılar için 16 mm ve enine donatılar için 8 mm çapında nervürlü donatılar kullanılmıştır. Kiriş ve kolonlar için kullanılan her çaptaki donatıdan 3'er adet numune alınıp donatı çekme deneyleri gerçekleştirilmiştir (Görsel 3.3).

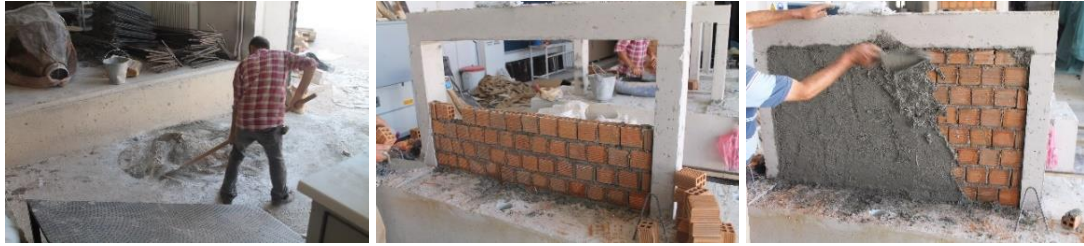
Görsel 3.5. Harç ve sıva uygulaması

Hazırlanan numuneler için harç ve sıva malzeme özellikleri olarak TS 2510'a göre dayanım açısından iyi ve kötü olan B ve D sınıfı karışım oranları ile iki test numunesi için de ikisinin arasında bir dayanım verecek C sınıfı karışımlar seçilmiştir. Tuğla örümünün gerçek şartları yansıtabilmesi için duvar imalatı piyasada çalışan ustalar tarafından gerçekleştirilmiştir (Görsel 3.5). Tuğlalar, piyasada daha çok kullanıldığı gibi kolon ve kiriş elemanlarının bir yüzüne, dış yapmayacak şekilde dayalı olarak örülmüştür.

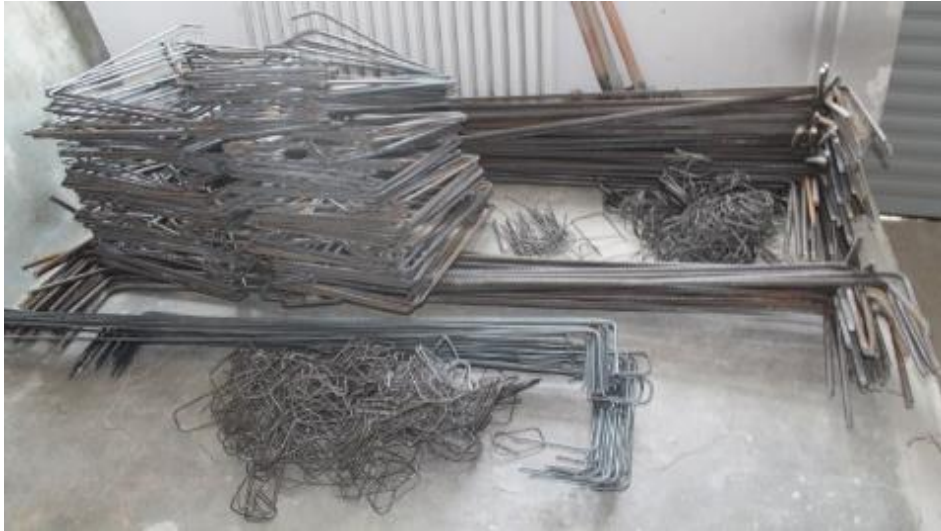
Görsel 3.8. Tüm donatıların hazırlanması

Temel kalıpları hazırlanırken aynı anda temel, kolon ve kiriş donatılarının tümü donatı aplikasyon planlarında verilen boylara göre kesilip, gönyeleri yapılarak hazır hale getirilmiştir (Görsel 3.8). Tüm numunelerde aynı tip donatılar kullanılmıştır. Tip 1 ve Tip 2 numuneleri için gönye boyları ve detayları değişmeden, kolon ve kiriş elemanlarının boylarına göre ayarlanarak imal edilmiştir. Temel donatıları tamamlanan numune için önce kolon sonra kiriş donatıları yerleştirilmiştir. Tüm numunelerde kolon ve kiriş elemanlarının donatı oranları %1,34 olacak şekilde seçilmiştir. Kolonlar için köşelerinde birer adet 8 mm çapındaki 4 adet donatı yerleştirilmiştir. Kirişlerde ise altta ve üstte üçer adet 8 mm çapındaki donatılarla %1,34'lük donatı oranı sağlanacak şekilde yerleştirilmiştir. 4 mm çapındaki donatılarla hazırlanan etriyeler tüm elemanlarda aralarında 100 mm boşluk olacak şekilde boyuna donatılara bağlanmıştır.

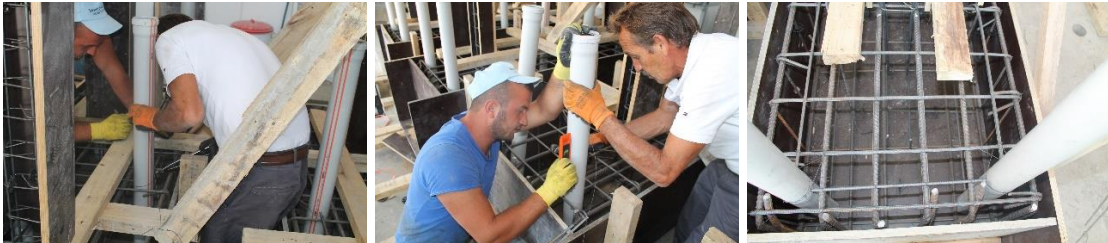
Görsel 3.9'da görüldüğü gibi imalatı biten tüm numunelerde çivilerle belirlenmiş yerlere plastik borular yerleştirilmiştir. Boruların alt ve üst kısmına iki boru arasındaki mesafeyi sabit tutacak kısa yönde 425 mm uzunluğunda, uzun yönde 925 mm uzunluğunda Ø8 çapında nervürlü donatılar bağlanmıştır.

Görsel 3.9. Betonda boşluk kalacak yerlere plastik borunun sabitlenmesi

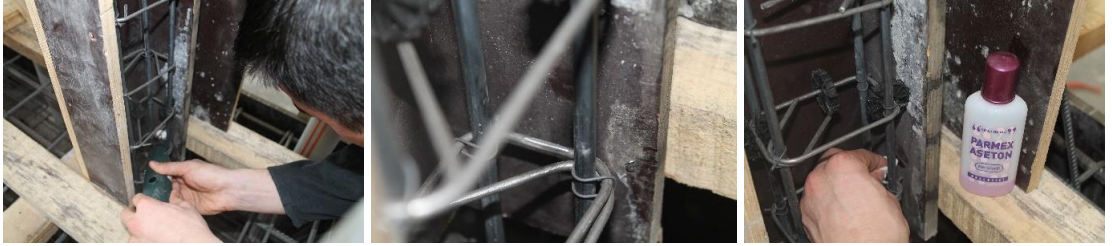
Görsel 3.10’da görüldüğü gibi birim deformasyon ölçer yapıştırılacak donatı yüzeyi yüksek devirli motora takılmış ince zımpara ile zımparalanmıştır. Bölgeyi tozdan ve pastan arındırmak için asetonlu bir pamukla temizlenmiştir. Bu aşamadan sonra birim deformasyon ölçerlerin o bölgeye tekrar toz gelmeden yapıştırılması gerekmektedir.

Görsel 3.10. Birim deformasyon ölçer yapıştırılacak bölgenin temizlenmesi

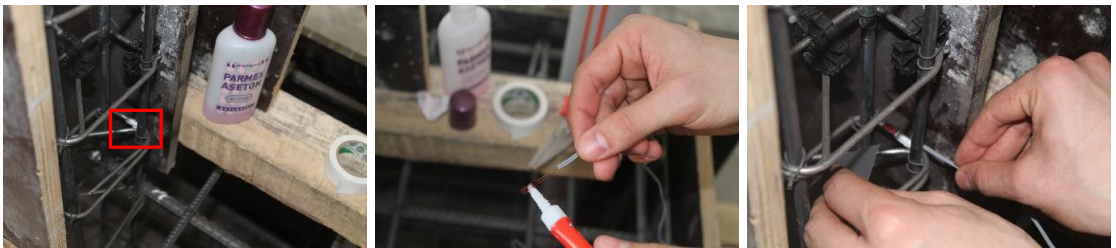
Görsel 3.11’de görüldüğü gibi birim deformasyon ölçerin yapıştırılacağı bölgede kabloların açık uçlarının geleceği kısma, kısa devre oluşumunu önlemek için kablo bandı yapıştırılmıştır. Birim deformasyon ölçerin arka kısmına yapıştırıcı sürüldükten sonra okuma doğrultusuna paralel olmasına dikkat edilerek, elimizin yapışmasını engellemek için teflon kağıdı ile yapışacak bölgeye baskı uygulanılmıştır.

Görsel 3.11. Birim deformasyon ölçerin yapıştırılması

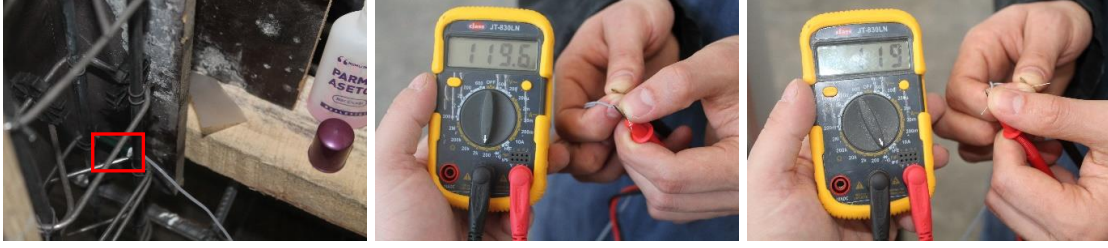
Görsel 3.12. Birim deformasyon ölçere koruma bandı yapıştırılması ve kablo kontrollerinin yapılması

Daha sonra beton dökümü sırasında zarar görmemesi için üzeri Görsel 3.12’de görülen çift taraflı bant ile sarılmıştır. Bir dijital multimetre yardımı ile önce iki kablo arasındaki direncin istenen aralıkta (119 - 120) arasında olup olmadığı ve sonra kablolarda kısa devre olup olmadığı kontrol edilmiştir (Görsel 3.12).

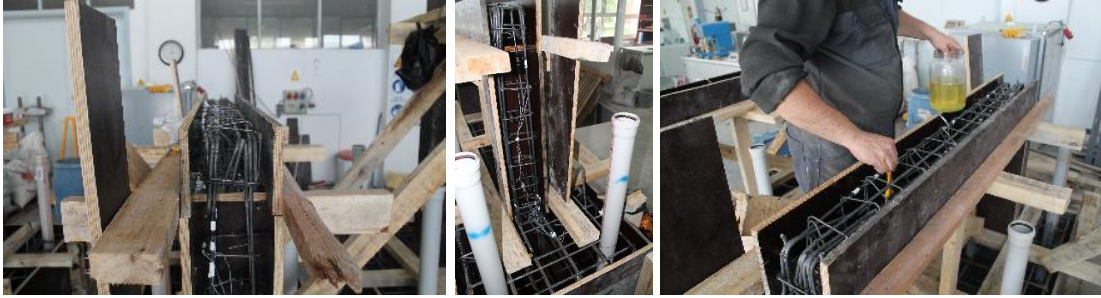
Görsel 3.13. Kablolara koruma bandı yapıştırılması ve kabloların kalıptan çıkarılması

Birim deformasyon ölçerlerin beton dökümü sırasında zarar görmemesi için çift taraflı bant üzerine kablo bandı sarılmış ve veri okuma cihazı ile birim deformasyon ölçerler arasındaki kablonun gerilmemesi için kablo bant ile donatıya yapıştırılmıştır. Bütün kablolar kolonun ve kirişin orta bölgelerinde toplanarak temel içine indirilmiş ve betonda oluşacak çatlakın ilerleyişini değiştirmeyecek şekilde uygun noktalardan dışarı çıkarılmıştır (Görsel 3.13).

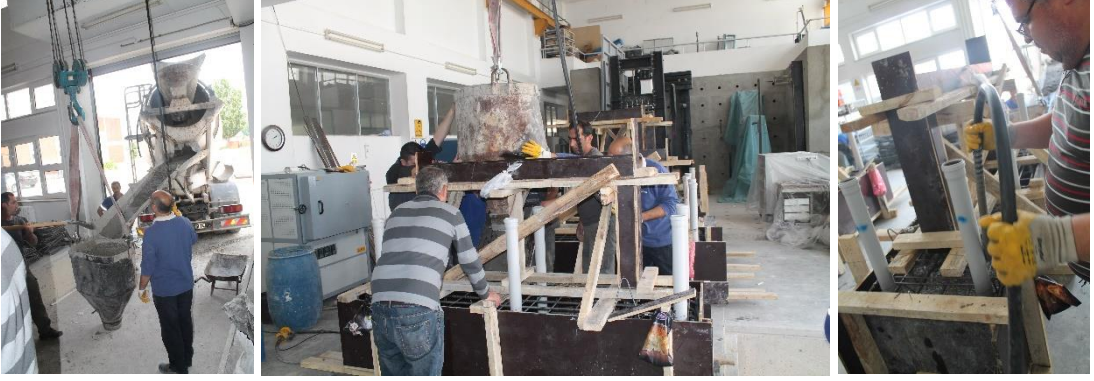
Görsel 3.14. Temel betonu dökümü

Deney numuneleri tamamen hazırlandıktan sonra Türkiye'deki yapı stokunun büyük bölümünü temsil eden, beton basınç dayanımı düşük, C8-10 beton sınıfında hazır beton sipariş verilerek beton dökümleri gerçekleştirilmiştir. Pompasız, sadece mikser ile Görsel 3.14'te görülen tremi borusu ve laboratuvarındaki vinç yardımıyla önce temellere sonra kolon ve kirişlere beton yerleştirilerek beton döküm işlemi tamamlanmıştır. Beton dökümünün her aşamasında vibratör kullanılarak en alt noktalara kadar betonun boşluk

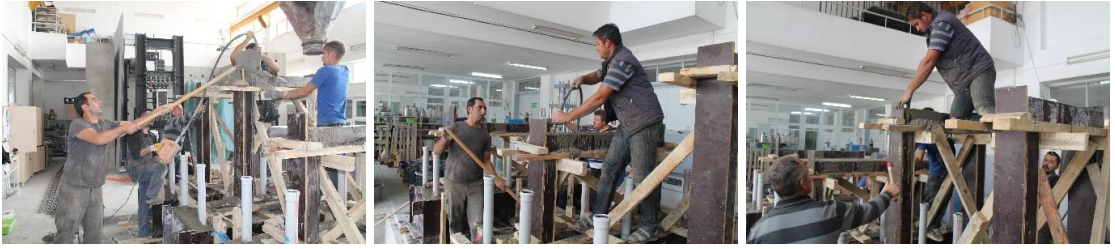
Görsel 3.15. Kolon kiriş beton dökümü

kalmadan inmesi sağlanmaya çalışılmıştır (Görsel 3.15). Beton dökümü tamamlandıktan sonra mala ile yüzeyler pürüzsüz hale getirilmiştir.

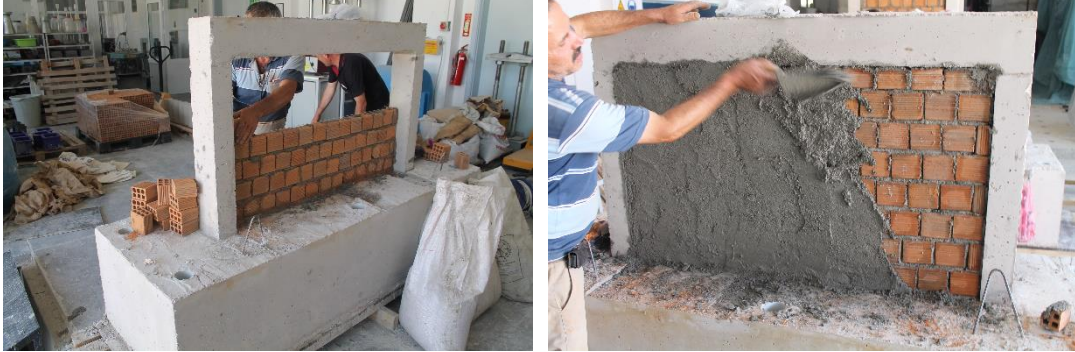
Görsel 3.16. *Duvar imalatı ve sıva*

Beton dökümü tamamlanan numuneler dayanımını kazandıktan sonra duvar imalatına geçilmiştir. 11 adet çerçeve delikler yatay olacak şekilde, 1 çerçevede ise delik yönünün etkisinin olup olmadığının tespiti açısından delikler düşey olacak şekilde dayanım açısından iyi, orta ve kötü harç ve sıvadan olacak şekilde piyasada çalışan usta ve işçiler tarafından imatları tamamlanmıştır (Görsel 3.16). Tuğlalar kolon ve kiriş elemanlarını

ortalayacak şekilde değil, piyasada sıklıkla yapıldığı gibi kolon ve kirişlerin bir yüzüne dayalı şekilde imal edilmişlerdir.

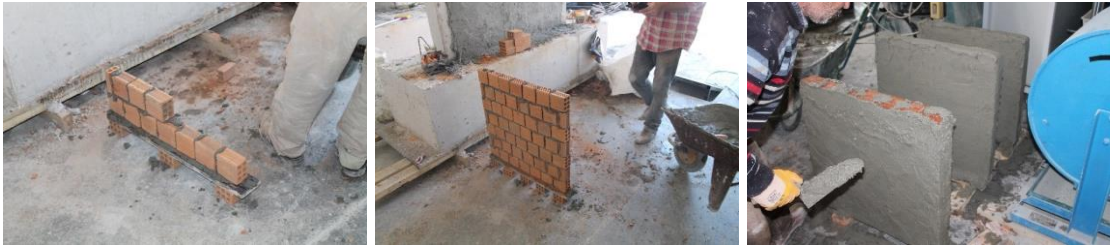
Görsel 3.17. *Panel deneyleri için duvar imalatı ve sıva*

Dolgu duvar mekanik özelliklerinin belirlenebilmesi için panel deneylerinde kullanılmak üzere, her bir deney çerçevesi imal edilirken, aynı tuğla, sıva ve harç kullanılarak 700 mm x 700 mm boyutlarında duvar elemanları da imal edilmiştir (Görsel 3.17).

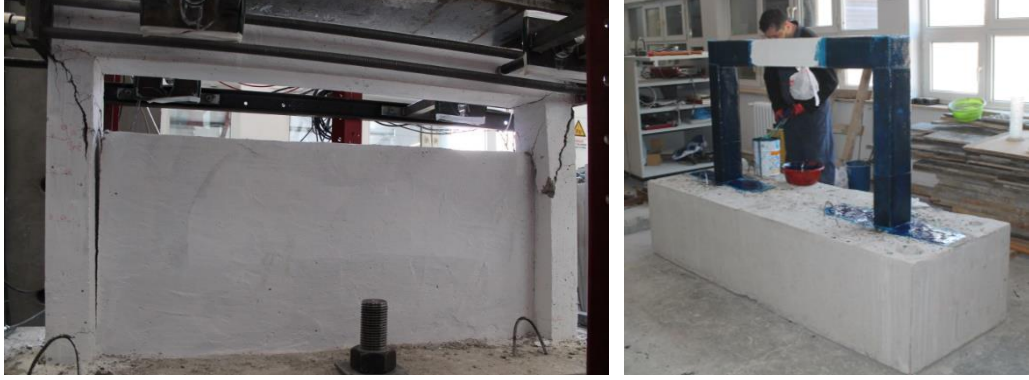
Görsel 3.18. *Onarım öncesi kısa kolon hasarı görmüş numune ve onarılmış numune (IE02 ve IE02_G)*

numunesi test edilirken birim deformasyon ölçerler kapasitelerini aştığı için kullanılamaz hale gelmiştir. Bu sebeple IE02_G numunesinde donatılardaki uzama verileri olmadan veriler toplanmıştır.

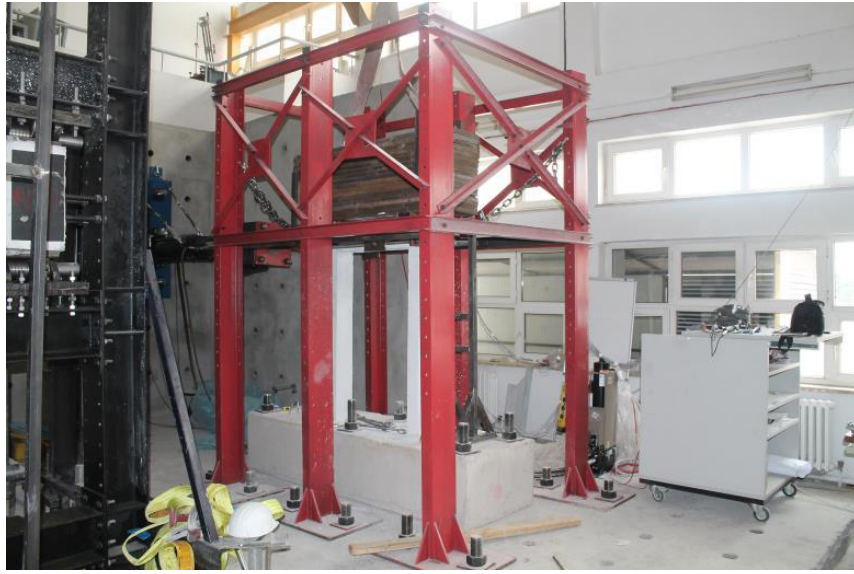
Her iki tip çerçeve için, deney esnasında numunelerin düzlem dışı hareketlerini önlemek ve ileri deplasmanlarda ani göçme olması durumunda üzerindeki eksenel yükün düşmesini engellemek amacıyla NPU200 profilleri ile koruma çerçevesi imal edilmiş ve montajı yapılmıştır. Kirişlerin üzerine yerleştirilen eksenel yük deney esnasında düşmemesi için, kaynaklanan NPU80 ayaklarına bağlanan zincirlerle çelik kolonlara tutturulmuştur. Bu zincirler deney esnasında hareket edebilmesi için ve eksenel yükün bir kısmını çelik kolonlara aktarmaması için gevşek bırakılmıştır (Görsel 3.19).

Görsel 3.19. Düzlem dışı hareketi önleme ve eksenel yük koruma çelik çerçevesi

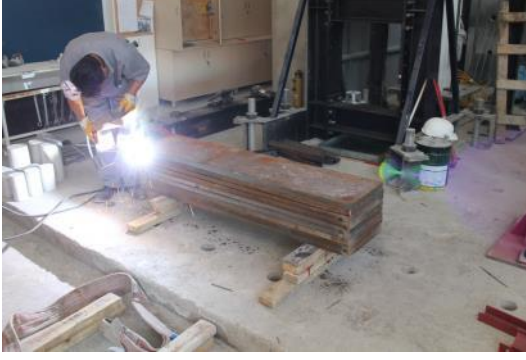
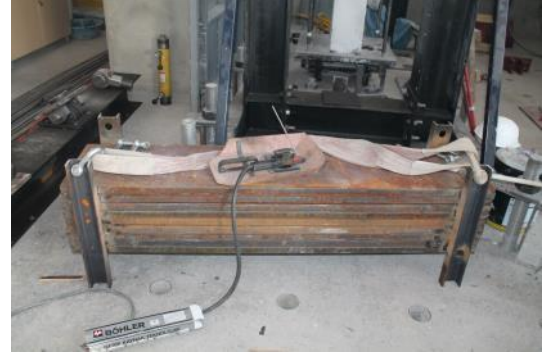
Tüm deney çerçeveleri için yatay ve düşey olmak üzere iki tip yükleme yapılmıştır. Çerçevelere uygulanacak düşey yük için, Görsel 3.20’de görülen ve kolonlara uygulanması gereken minimum eksenel yük olarak sabit 2,3 ton yüke ihtiyaç duyulmaktadır. Denklem 3.1 ile hesaplanan kolon eksenel taşıma yük kapasitesinin %10’u kadar bir eksenel yük, sadece kolonlara aktarılacak şekilde sisteme eklenmiştir. Eksenel yükün olabilecek en küçük değerde tutulma sebebi, eksenel yükün artmasıyla kolonlardaki kesme kapasitelerinin de artmasını engellemektir.

Görsel 3.20. İki parça olarak toplam 2,3 ton eksenel yük

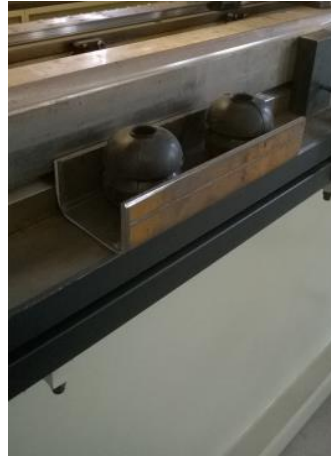
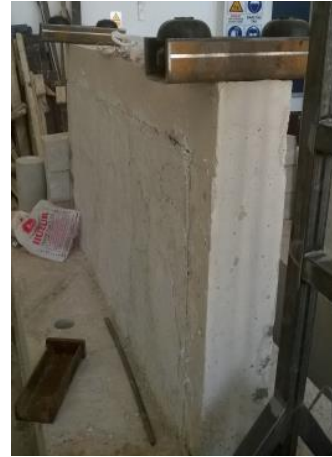
İki parça olarak üretilen 2,3 ton eksenel yük, yükü kirişlere aktarmadan sadece kolonlara iletebilmesi için Görsel 3.21’de görülen iki adet 10 mm kalınlığındaki çelik plaka U şeklinde bükülerek içine 10 ton yük kapasitesi olan yanıl rijitliği düşük elastomer takozlar kullanılmıştır. Burada düşey yükün elastomer takozlar ile iletilmesinin sebebi; sabit eksenel yük olarak kullanılan çelik plakaların betonarme çerçeveye ilave rijitlik katmasının önüne geçilmesidir. Ayrıca takozlar eksenel yük yerleştirilirken daha hassas olarak yüklenmesini de sağlamaktadır.

Görsel 3.21. Eksenel yükün yerleştirildiği elastomer takozlar

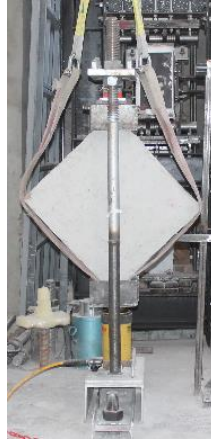
Panel deneyi numunesinin alt ve üst kısmına yükü diyagonallerden uygulayabilmek için üretilen başlıklar yerleştirilmiştir. Başlık ve panel deney numunelerinin arasına, yükün uygulandığı kısımlara zarar vermemesi ve gerilme yığılmalarının önüne geçebilmek için elastomer kauçuklar yerleştirilmiştir. Üst çelik başlık, numune kırıldığında düşerek ölçüm sistemine zarar vermemesi için, çelik zincirler ile düzeneğin üzerindeki başlığa sabitlenmiştir. Ayrıca panel deney numunesi dayanımını kaybedip kırılması durumunda ölçüm sistemine ve laboratuvara zarar vermemesi için alttan kalın bir bez halat geçirilmiş, bu halat laboratuvardaki vince tutturulmuştur. Ancak numuneye herhangi bir yük uygulamaması için gevşek bırakılmıştır (Görsel 3.22).

Görsel 3.22. Panel deneyi uygulaması

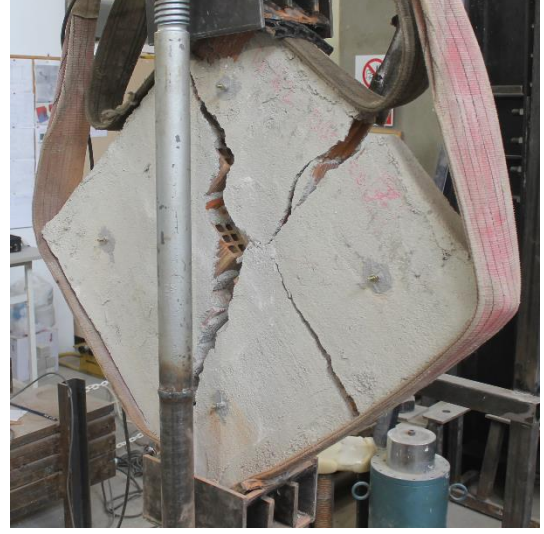
(c) IE05

Görsel 3.23. (Devam) B Grubu harç ve sıva ile üretilen panel numunelerinin basınç deneyi kırılma mekanizmaları

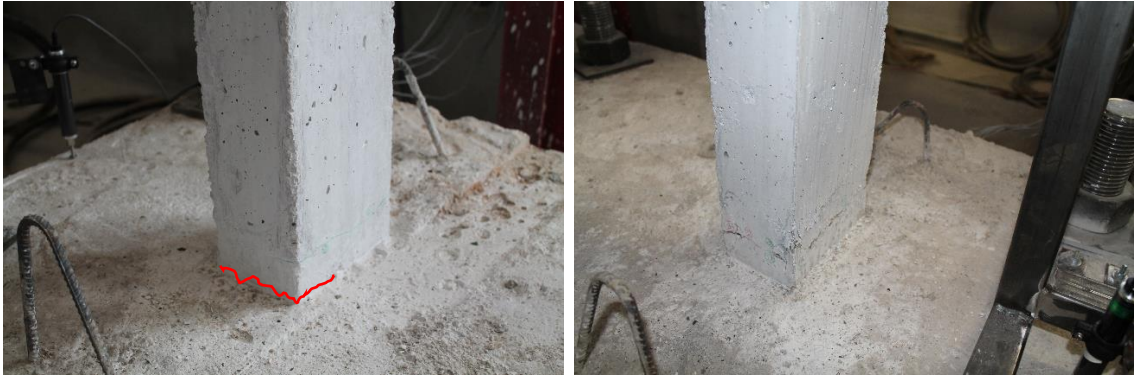
(a) Kolondaki ilk eğilme çatlağı

(b) Kolondaki basınç ezilmesi

Görsel 4.2. IE01 numunesinde kolonlarda gözlenen ilk çatlak oluşumları

IE01 numunesinde çatlak oluşumları Tablo 4.2’de görülmektedir. Bu numunede kolonlarda kesme çatlağı oluşmamıştır. Kolonlardaki ilk eğilme çatlağı %0,3 görelî kat ötelemesinde görülmüştür (Görsel 4.2.a). Kirişte eğilme ve kesme çatlağı gözlenmemiştir. Birleşim bölgesinde ilk çatlak %0,2 görelî kat ötelemesinde kılcal çatlak olarak gözlenmiştir (Görsel 4.3). %0,2 görelî kat ötelemesi değerinde kolon alt uçlarında ayrılmalar gözlenmiştir. Ayrıca yüklemenin yapıldığı noktada plakalar tarafından zorlanan kısımda ezilmeler gözlenmiştir. %0,4 görelî kat ötelemesi değerinde kolon üst

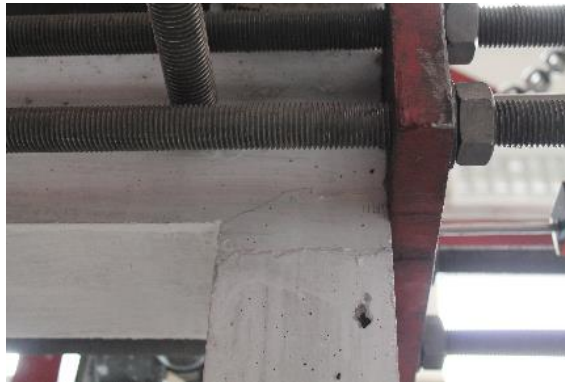
Görsel 4.3. IE01 Birleşim bölgesindeki ilk çatlak

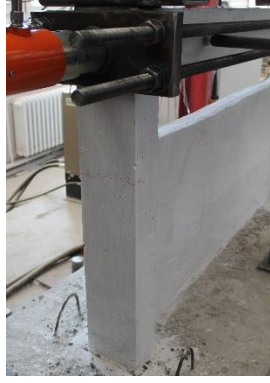
(a) Kolondaki ilk eğilme çatlağı

Görsel 4.5. IE02 numunesinde kolonlarda gözlenen ilk çatlak oluşumları

IE02 numunesinde çatlak oluşumları Tablo 4.4'te görülmektedir. Buna göre kolonlardaki ilk eğilme çatlağı %0,1 görel kat ötelemesinde görülmüştür (Görsel 4.5.a). Kolonlardaki ilk kesme çatlağı %0,5 görel kat ötelemesinde görülmüştür (Görsel 4.5.b). Görsel 4.5.c'de kolonda basınç ezilmesi görülmektedir. Kirişlerde ilk eğilme çatlağı %0,5 görel kat ötelemesinde görülmüştür (Görsel 4.6.a). Kirişte herhangi bir kesme çatlağı görülmemiştir. Birleşim bölgesinde hasar %0,1 görel kat ötelemesinde kılcal çatlak olarak gözlenmiştir (Görsel 4.6.b). Birim deformasyon ölçer verileri ile kolon boyuna donatılarında ilk akma %2 görel kat ötelemesine giderken gerçekleştiği hesaplanmıştır. Kolon etriyelerinde ise ilk akma %1 görel kat ötelemesi hedefine gidilirken gerçekleştiği hesaplanmıştır. Duvarda ilerleyen çevrimlerde kolondan ayrılmalar ve ezilmeler gözlenmiştir (Görsel 4.7.a, b). Deney tamamlandığındaki çerçeve ve dolgu duvarın son durumu Görsel 4.7.c'de görülmektedir.

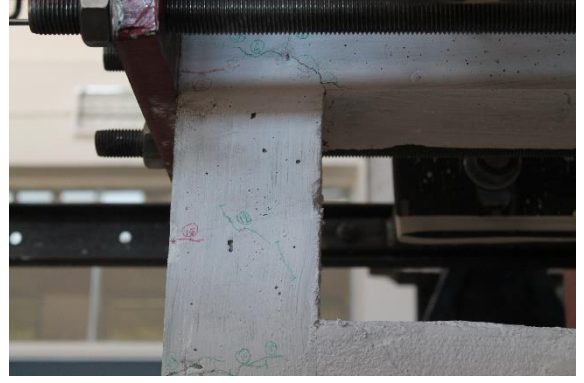
(b) Kolondaki ilk kesme çatlağı

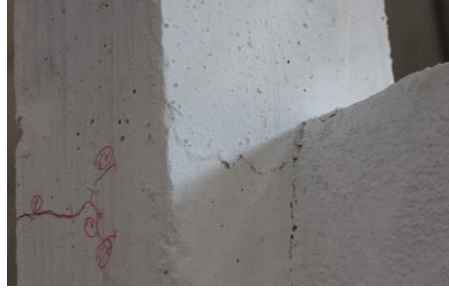
(c) Kolondaki ilk basınç ezilmesi

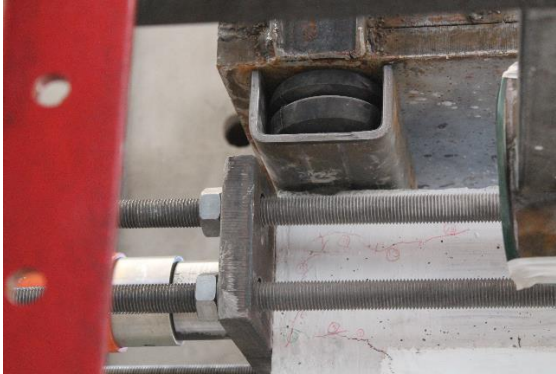
(a) Kirişteki ilk eğilme çatlağı

Görsel 4.6. IE02 numunesinde kiriş ve birleşim bölgelerinde gözlenen ilk çatlak oluşumları

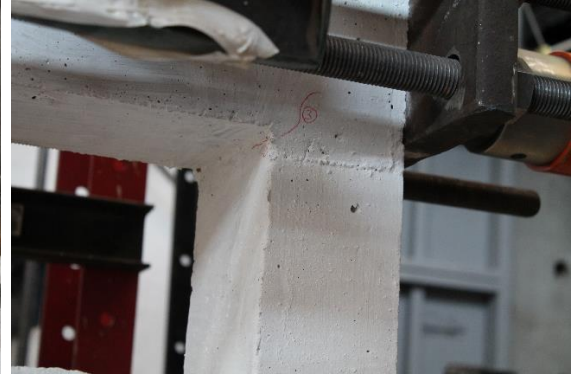
(b) Birleşim bölgesindeki ilk çatlak

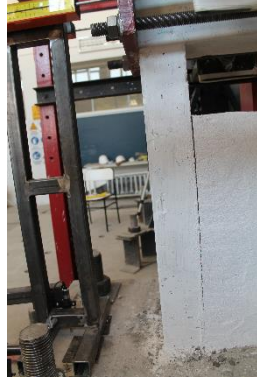
(a) Duvarda gözlenen ayrılma

Görsel 4.7. IE02 numunesinde duvarda gözlenen hasar oluşumları

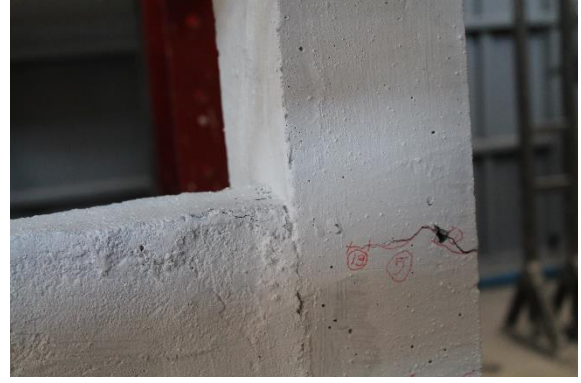
(b) Duvarda gözlenen ezilme

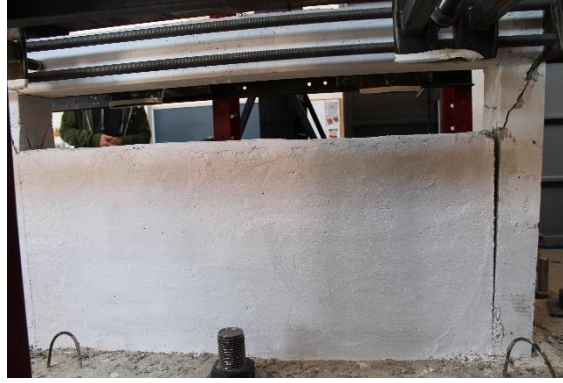
(c) Son çevrimdeki duvar hasarı

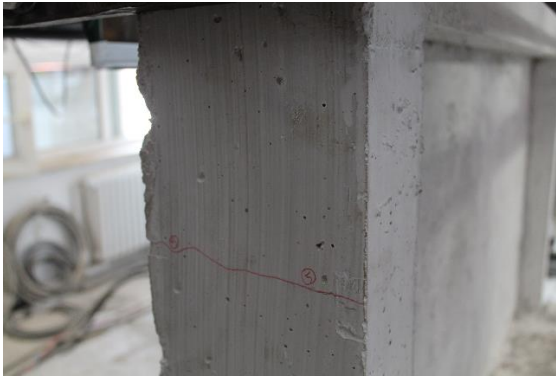
(a) Kolondaki ilk eğilme çatlağı

Görsel 4.9. IE03 numunesinde kolonlarda gözlenen ilk çatlak oluşumları

IE03 numunesinde çatlak oluşumları Tablo 4.6'da görülmektedir. Buna göre kolonlardaki ilk eğilme çatlağı %0,1 görel kat ötelemesinde görülmüştür (Görsel 4.9.a). Kolonlardaki ilk kesme çatlağı %0,1 görel kat ötelemesinde kılcal çatlak olarak görülmüştür (Görsel 4.9.b). Kirişlerde ise ilk eğilme çatlağı duvarın oluşturduğu basınç bloğu nedeniyle %2,4 görel kat ötelemesinde görülmüştür (Görsel 4.10.a). Kirişte herhangi bir kesme çatlağı görülmemiştir. Birleşim bölgesinde hasar %0,1 görel kat ötelemesinde kılcal çatlak olarak gözlenmiştir (Görsel 4.10.b). Birim deformasyon ölçer verileri ile kolon boyuna donatılarında ilk akma %0,75 görel kat ötelemesine giderken gerçekleştiği hesaplanmıştır. Duvarda ilk çevrimde kolondan ayrılmalar, ilerleyen çevrimlerde ezilmeler gözlenmiştir (Görsel 4.11). Deney tamamlandığındaki dolgu duvarın son durumu Görsel 4.11.c'de görülmektedir. Kolonda oluşan ilk çatlaklar duvar örülü olan tarafta duvarın direnç göstermesi ile başlayıp bir sonraki çevrimde duvar olmayan diğer tarafa doğru tamamlandığı gözlenmiştir. IE03 numunesinde çekme yönündeki hedef deplasmanlara tam ulaşamadığı için arka kolondaki kesme çatlakları %0,5 görel kat ötelemesinde belirgin, ön kolonda %1 görel kat ötelemesi değerinde gözlenmiştir.

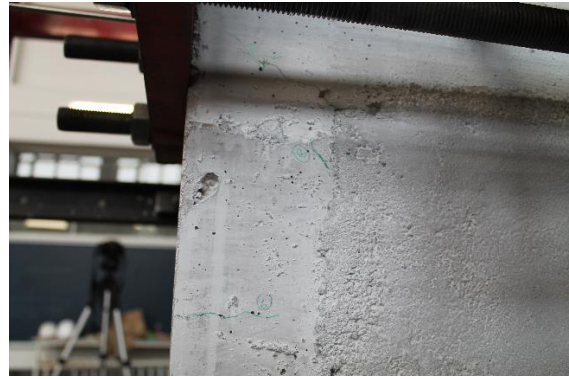
(b) Kolondaki ilk kesme çatlağı

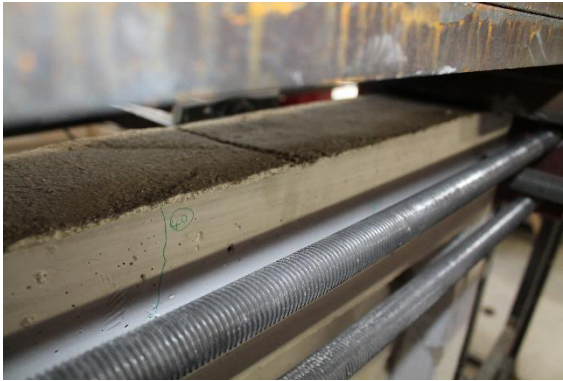
(a) Kirişteki ilk eğilme çatlağı

Görsel 4.10. IE03 numunesinde kiriş ve birleşim bölgelerinde gözlenen ilk çatlak oluşumları

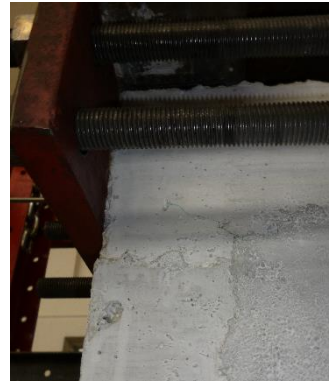
(b) Birleşim bölgesindeki ilk çatlak

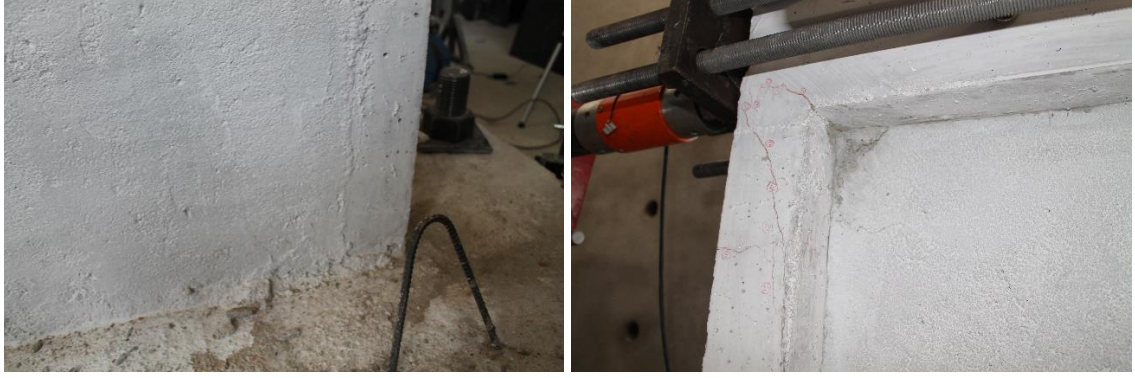
(a) Duvarda gözlenen ayrılma

(b) Duvarda gözlenen ezilme

Görsel 4.11. IE03 numunesinde duvarda gözlenen hasar oluşumları

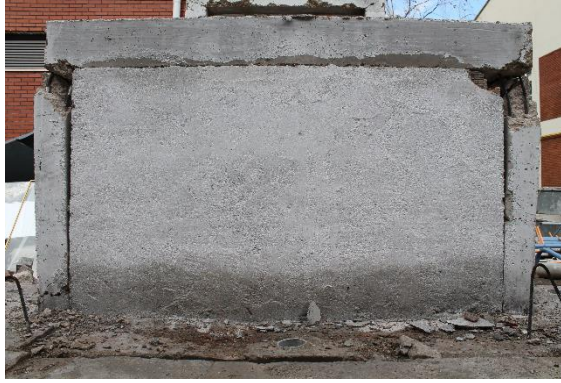
(c) Son çevrimdeki duvar hasarı

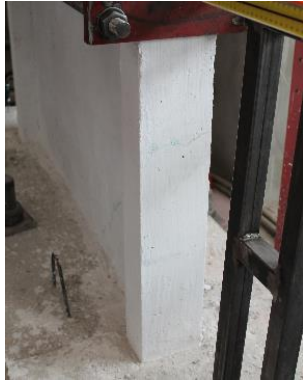
(a) Kolondaki ilk eğilme çatlağı

Görsel 4.13. IE04 numunesinde kolonlarda gözlenen ilk çatlak oluşumları

IE04 numunesinde çatlak oluşumları Tablo 4.8’de görülmektedir. Buna göre kolonlardaki ilk eğilme çatlağı %0,3 görelî kat ötelemesinde görülmüştür (Görsel 4.13.a). Kolonlarda kesme hasarı gözlenmemiştir. Görsel 4.13.b’de kolonda basınç ezilmesi görülmektedir. Kirişlerde ilk eğilme çatlağı %1,5 görelî kat ötelemesinde görülmüştür (Görsel 4.14.a). Kirişte herhangi bir kesme çatlağı görülmemiştir. Birleşim bölgesinde hasar %0,1 görelî kat ötelemesinde kılcal çatlak olarak gözlenmiştir (Görsel 4.14.b). Birim deformasyon ölçer verileri ile kolon boyuna donatılarında ilk akma %2,5 görelî kat

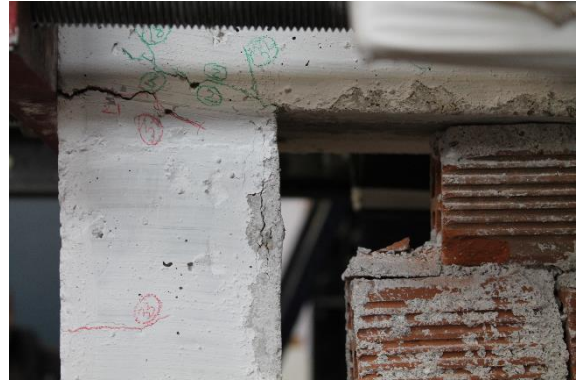
(b) Kolondaki basınç ezilmesi

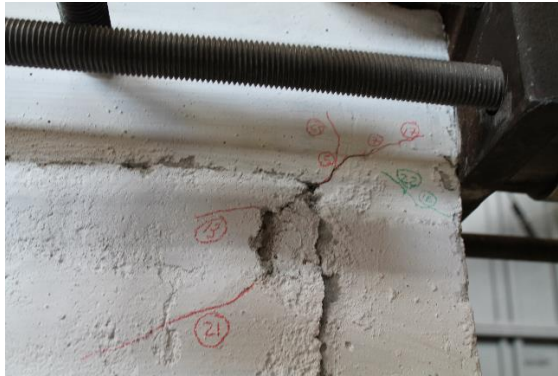
(a) Kirişteki ilk eğilme çatlağı

Görsel 4.14. IE04 numunesinde kiriş ve birleşim bölgelerinde gözlenen ilk çatlak oluşumları

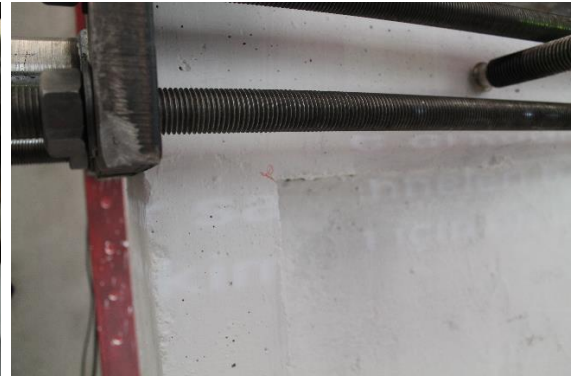
(b) Birleşim bölgesindeki ilk çatlak

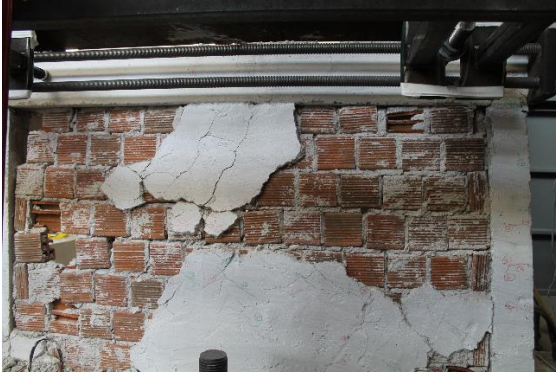
(c) Yıkılmadan önceki duvar hasarı

Görsel 4.15. IE04 numunesinde duvarda gözlenen hasar oluşumları

ötelemesine giderken gerçekleştiği hesaplanmıştır. Duvarda ilerleyen çevrimlerde kolondan ayrılmalar (Görsel 4.15.a) ve basınç ezilmeleri gözlenmiştir (Görsel 4.15.b). Uygulanan son çevrimlere doğru dolgu duvarın üst kısmı düzlem dışı devrilmiştir. Devrilmeden önce duvarda gözlenen çatlak oluşumu Görsel 4.15.c’de, deney tamamlandığındaki dolgu duvarın son durumu ise Görsel 4.15.d’de görülmektedir.
