**KISA KOLON OLUŐUMUNA NEDEN OLABİLECEK BOŐLUKSUZ DOLGU
DUVARLI BETONARME EREVE DAVRANIŐININ ANALİTİK VE
DENEYSEL YÖNTEMLERLE İRDELENMESİ**

DOKTORA TEZİ

İnŐaat MühendisliĐi Anabilim Dalı

Anadolu Üniversitesi

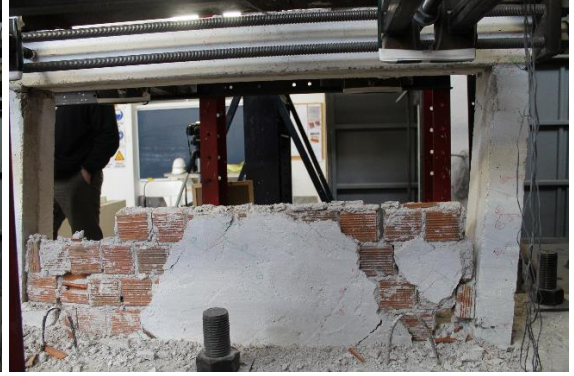
(d) Son çevrimdeki duvar hasarı

Görsel 4.15. IE04 numunesinde duvarda gözlenen hasar oluşumları

ötelemesine giderken gerçekleştiği hesaplanmıştır. Duvarda ilerleyen çevrimlerde kolondan ayrılmalar (Görsel 4.15.a) ve basınç ezilmeleri gözlenmiştir (Görsel 4.15.b). Uygulanan son çevrimlere doğru dolgu duvarın üst kısmı düzlem dışı devrilmiştir. Devrilmeden önce duvarda gözlenen çatlak oluşumu Görsel 4.15.c’de, deney tamamlandığındaki dolgu duvarın son durumu ise Görsel 4.15.d’de görülmektedir.

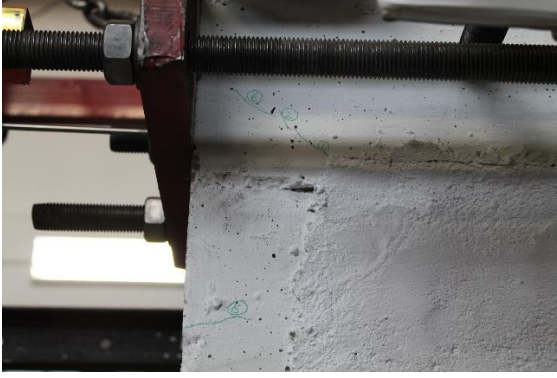
(a) Kolondaki ilk eğilme çatlağı

Görsel 4.17. IE05 numunesinde kolonlarda gözlenen ilk çatlak oluşumları

IE05 numunesinde çatlak oluşumları Tablo 4.10’da görülmektedir. Buna göre kolonlardaki ilk eğilme çatlağı %0,1 görelî kat ötelemesinde görülmüştür (Görsel 4.17.a). Kolonlardaki ilk kesme çatlağı %0,2 görelî kat ötelemesinde görülmüştür (Görsel 4.17.b). Kirişlerde ise ilk eğilme çatlağı %1,9 görelî kat ötelemesinde görülmüştür (Görsel 4.18.a). Kirişte herhangi bir kesme çatlağı görülmemiştir. Birleşim bölgesindeki ilk çatlak ilk çevrimde kılcal çatlak olarak gözlenmiştir (Görsel 4.18.b). Birim deformasyon ölçer verileri ile kolon boyuna donatılarında ilk akma %0,75 görelî kat ötelemesine giderken gerçekleştiğı hesaplanmıştır. Duvarda ilerleyen çevrimlerde kolondan ayrılmalar (Görsel 4.19.a) ve ezilmeler (Görsel 4.19.b) gözlenmiştir. Deney tamamlandığındaki dolgu duvarın son durumu Görsel 4.19.c’de görülmektedir.

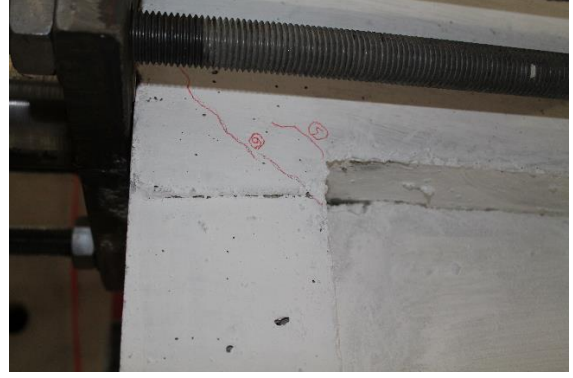
(b) Kolondaki ilk kesme çatlağı

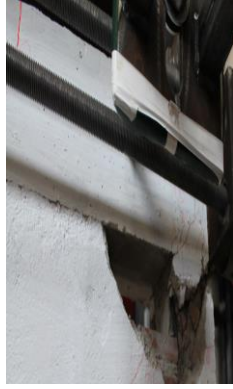
(a) Kirişteki ilk eğilme çatlağı

Görsel 4.18. IE05 numunesinde kiriş ve birleşim bölgelerinde gözlenen ilk çatlak oluşumları

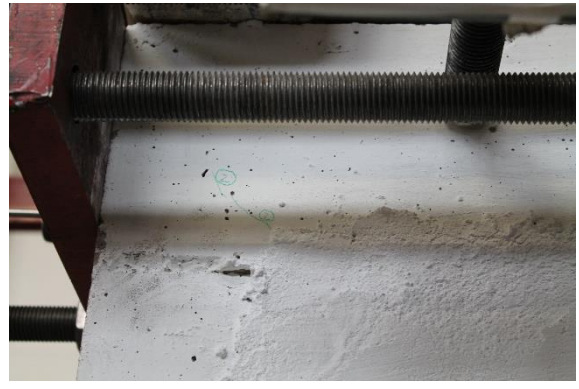
(b) Birleşim bölgesindeki ilk çatlak

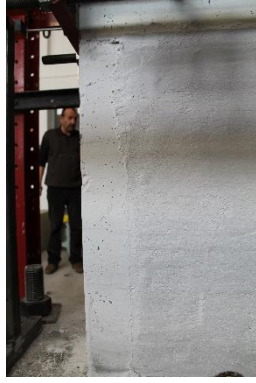
(a) Duvarda gözlenen ayrılma

Görsel 4.19. IE05 numunesinde duvarda gözlenen hasar oluşumları

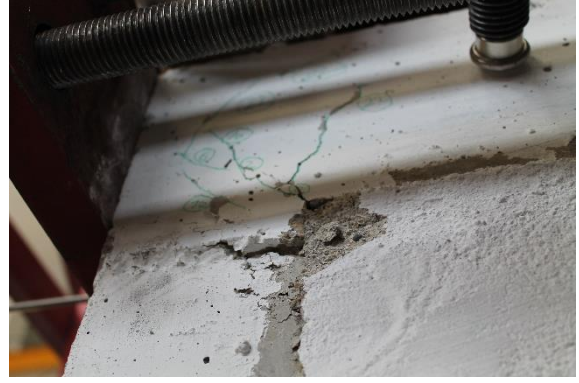
(b) Duvarda gözlenen ezilme

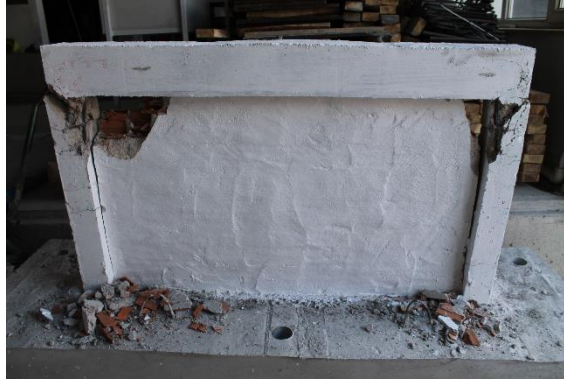
(c) Son çevrimdeki duvar hasarı

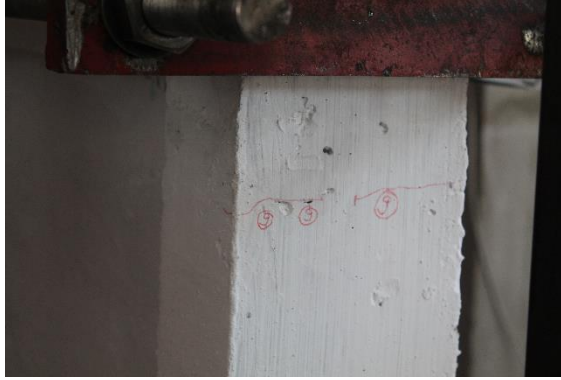
Görsel 4.21. IE06 numunesinde kolonlarda gözlenen ilk çatlak oluşumları

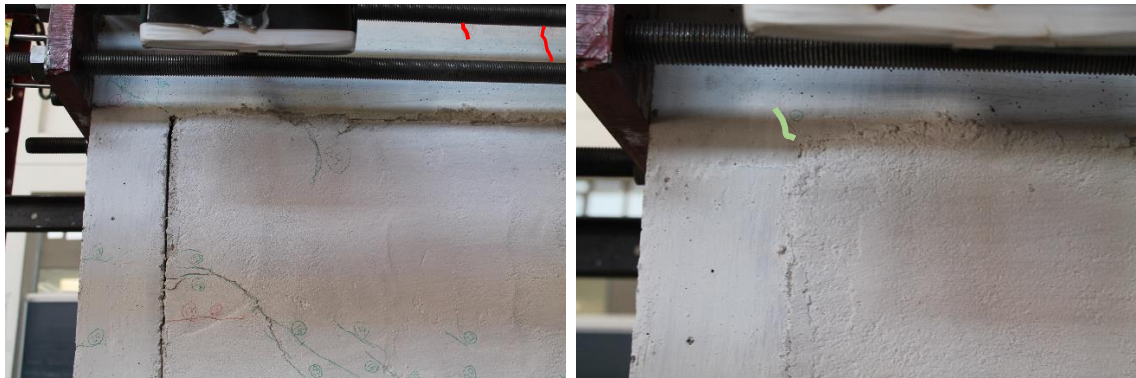
(a) Kirişteki ilk eğilme çatlağı

(b) Birleşim bölgesindeki ilk çatlak

Görsel 4.22. IE06 numunesinde kiriş ve birleşim bölgelerinde gözlenen ilk çatlak oluşumları

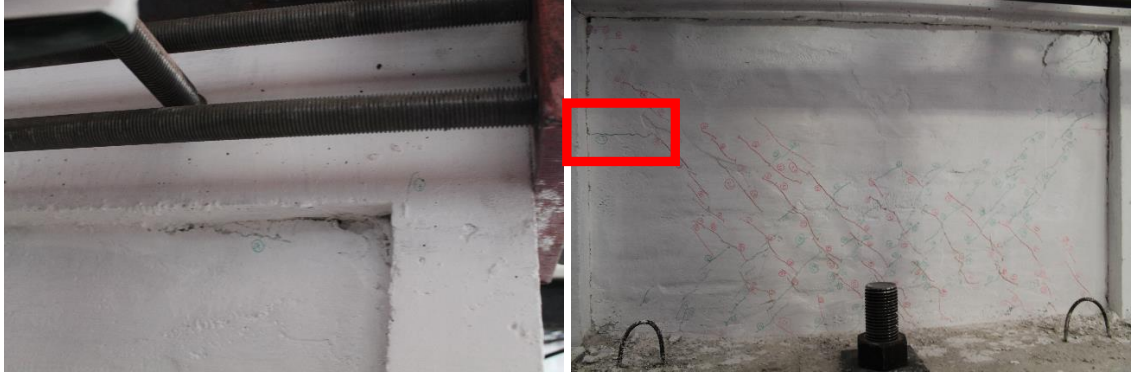
(a) Duvarda gözlenen ezilme

(b) Tuğlalar arası gözlenen kayma

Görsel 4.23. IE06 numunesinde duvarda gözlenen hasar oluşumları

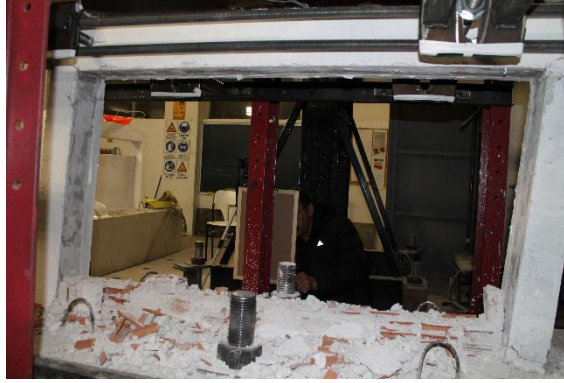
(c) Son çevrimdeki duvar hasarı

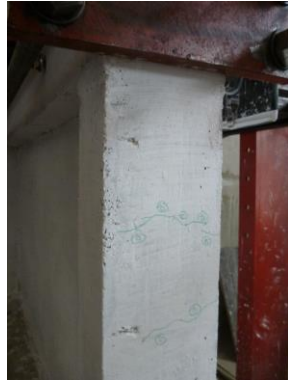
(a) Kolondaki ilk eğilme çatlakı

Görsel 4.25. *IE07 numunesinde kolonlarda gözlenen ilk çatlak oluşumları*

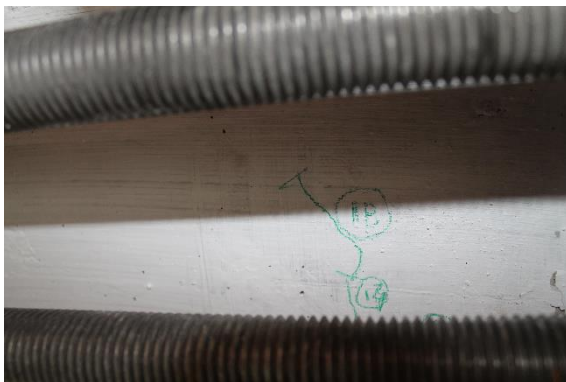
(a) Kirişteki ilk eğilme çatlakı

Görsel 4.26. *IE07 numunesinde kiriş ve birleşim bölgelerinde gözlenen ilk çatlak oluşumları*

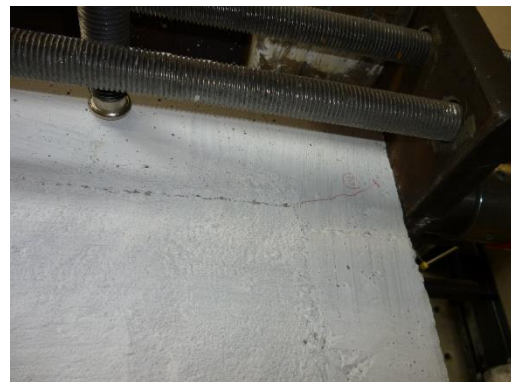
(b) Birleşim bölgesindeki ilk çatlak

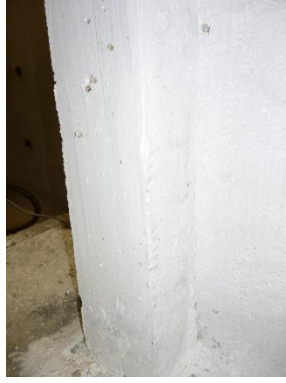
(a) Duvarda gözlenen ayrılma

Görsel 4.27. IE07 numunesinde duvarda gözlenen hasar oluşumları

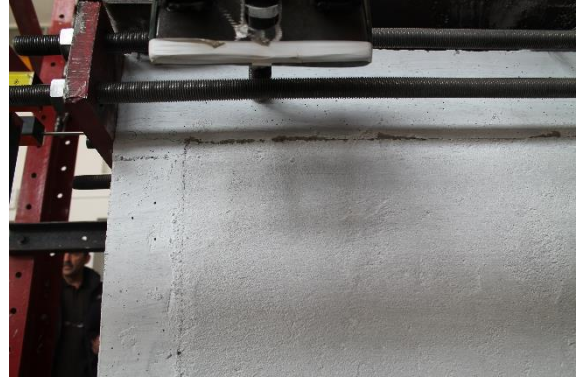
(b) Duvarda gözlenen ezilme

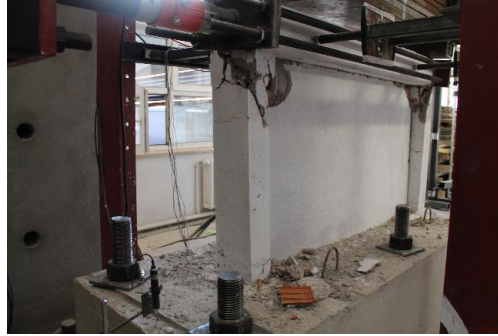
(c) Son çevrimdeki duvar hasarı

IE07 betonarme çerçeve numunesine %4 görelî kat ötelemesi değeri kadar çevrimleri uygulanabilmiştir. Kolonların üst kısmında oluşan kesme hasarı nedeni ile sünek olmayan bir davranış göstermiştir.

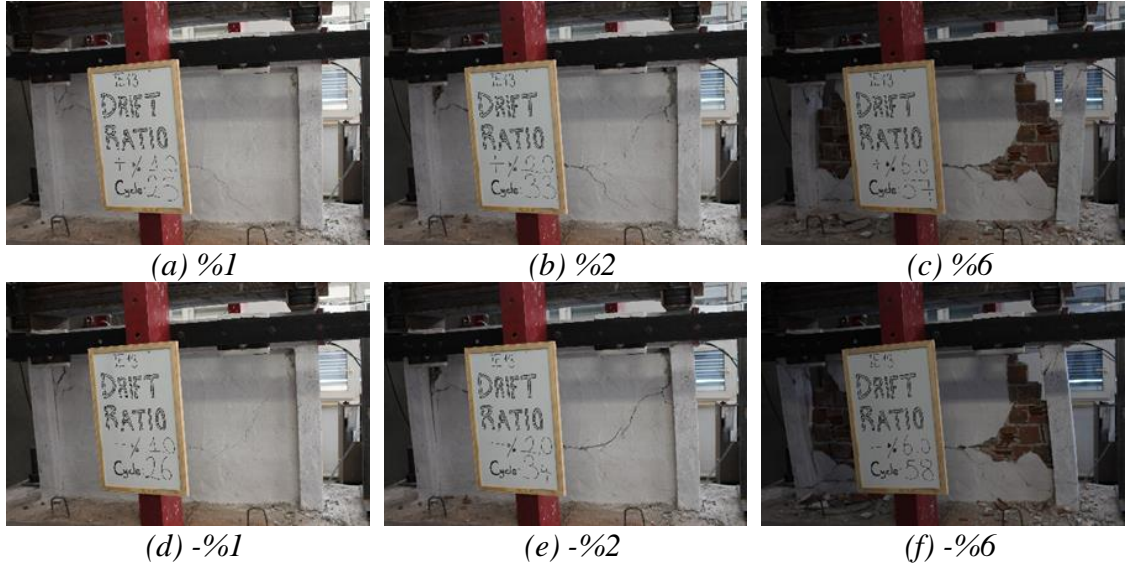
Görsel 4.28. IE13 numunesinin belirli görel kat ötelemelerindeki durumu

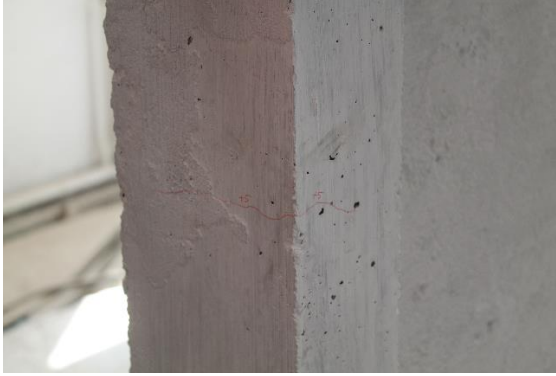
(a) Kolondaki ilk eğilme çatlak

Görsel 4.29. *IE13 numunesinde kolonlarda gözlenen ilk çatlak oluşumları*

IE13 numunesinde çatlak oluşumları Tablo 4.16'da görülmektedir. Buna göre kolonlardaki ilk eğilme çatlakları %0,2 görel kat ötelemesinde görülmüştür (Görsel 4.29.a). Kolonlardaki ilk kesme çatlakları %0,5 görel kat ötelemesinde görülmüştür (Görsel 4.29.b). Kirişlerde ise ilk eğilme çatlakları %0,8 görel kat ötelemesinde görülmüştür (Görsel 4.30.a). Kirişte herhangi bir kesme çatlakları görülmemiştir. Birleşim bölgesinde hasar %0,1 görel kat ötelemesinde kılcal çatlak olarak gözlenmiştir (Görsel 4.30.b). Birim deformasyon ölçer verileri ile kolon boyuna donatılarında ilk akma %2,5 görel kat

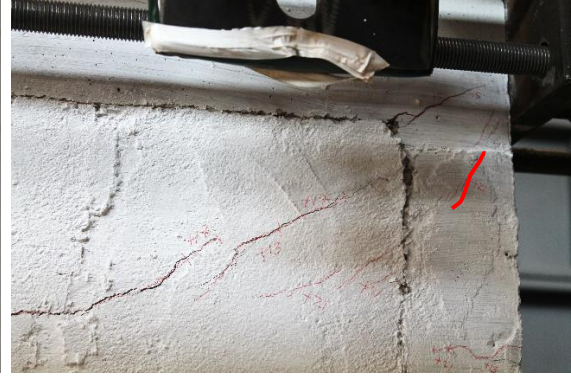
(b) Kolondaki ilk kesme çatlak

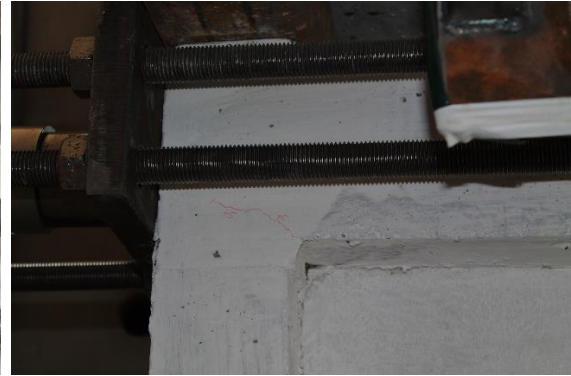
(b) Birleşim bölgesindeki ilk çatlak

Görsel 4.30. *IE13 numunesinde kiriş ve birleşim bölgelerinde gözlenen ilk çatlak oluşumları*

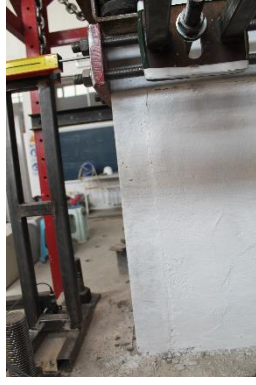
(a) Duvarda gözlenen ayrılma

Görsel 4.31. IE13 numunesinde duvarda gözlenen hasar oluşumları

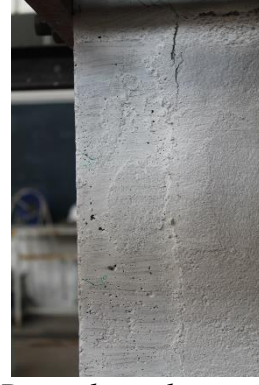
(b) Duvarda gözlenen ezilme

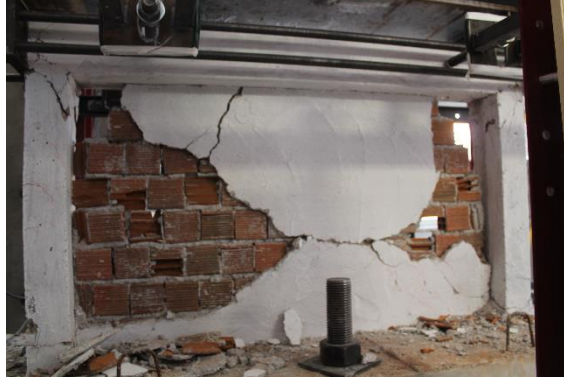
(c) Son çevrimdeki duvar hasarı

IE13 betonarme çerçeve numunesine %6 görelî kat ötelemesi değerine kadar çevrimleri uygulanabilmiştir. Kolonların üst kısmında kesme hasarları sınırlı seviyede kalarak çevrimler tamamlanabilmiştir.

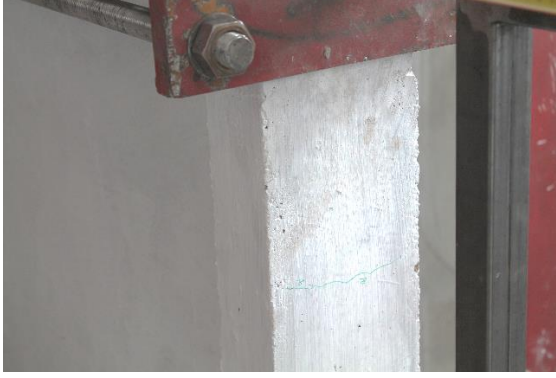
(a) Kolondaki ilk eğilme çatlak

Görsel 4.33. IE14 numunesinde kolonlarda gözlenen ilk çatlak oluşumları

IE14 numunesinde çatlak oluşumları Tablo 4.18’de görülmektedir. Buna göre kolonlardaki ilk eğilme çatlağı %0,1 görelî kat ötelemesinde görülmüştür (Görsel 4.33.a). Kolonlardaki ilk kesme çatlağı %0,2 görelî kat ötelemesinde görülmüştür (Görsel 4.33.b). Kirişlerde ise ilk eğilme çatlağı %0,3 görelî kat ötelemesinde görülmüştür (Görsel 4.34.a). Kirişte herhangi bir kesme çatlağı görülmemiştir. Birleşim bölgesinde hasar %0,1 görelî kat ötelemesinde kılcal çatlak olarak gözlenmiştir (Görsel 4.34.b). Birim deformasyon ölçer verileri ile kolon boyuna donatılarında ilk akma %2,5 görelî kat ötelemesine giderken gerçekleştiği hesaplanmıştır. Duvarda ilerleyen çevrimlerde kolondan ayrılmalar (Görsel 4.35.a) ve köşelerde ezilmeler (Görsel 4.35.b) gözlenmiştir. Deney tamamlandığındaki dolgu duvarın son durumu Görsel 4.35.c’de görülmektedir.

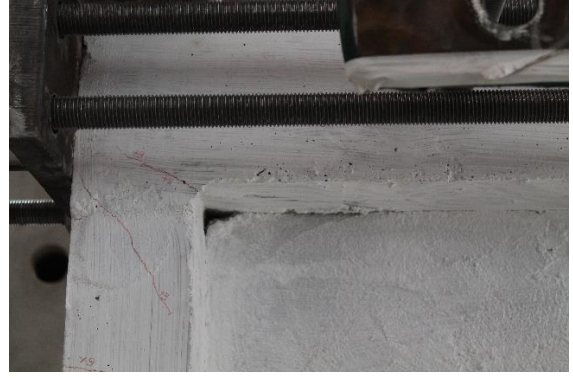
(b) Kolondaki ilk kesme çatlak

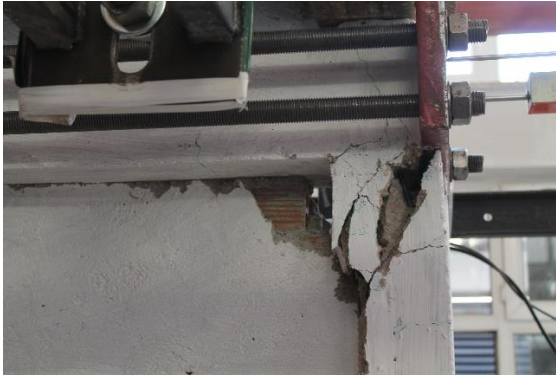
(a) Kirişteki ilk eğilme çatlak

Görsel 4.34. IE14 numunesinde kiriş ve birleşim bölgelerinde gözlenen ilk çatlak oluşumları

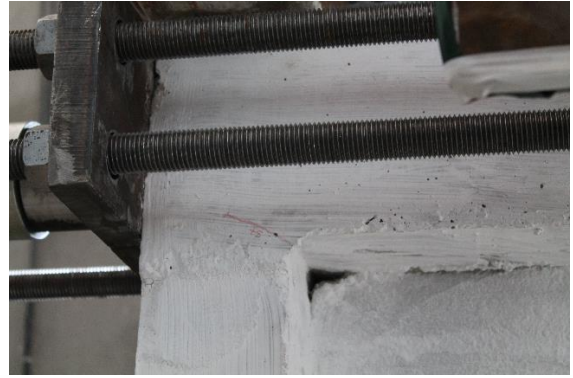
(b) Birleşim bölgesindeki ilk çatlak

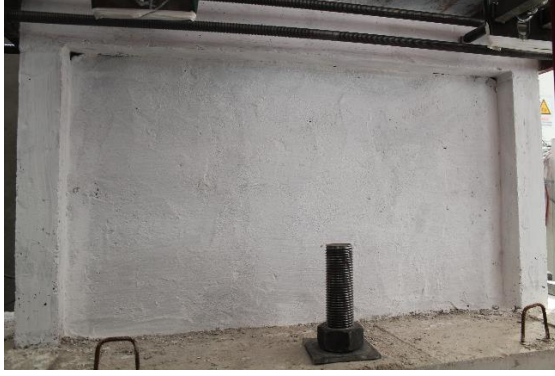
(a) Duvarda gözlenen ayrılma

Görsel 4.35. IE14 numunesinde duvarda gözlenen hasar oluşumları

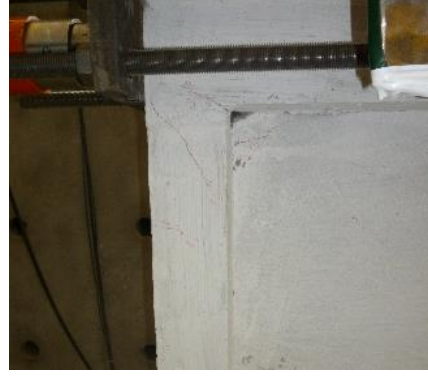
(b) Duvarda gözlenen ezilme

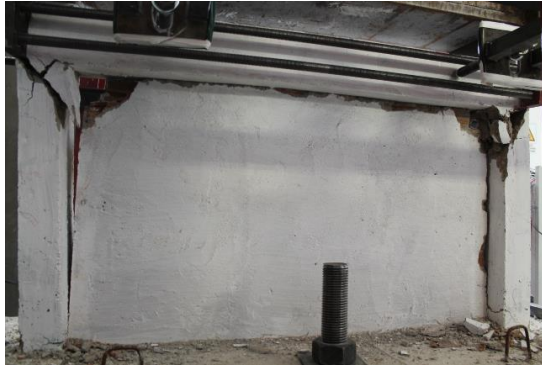
(c) Son çevrimdeki duvar hasarı

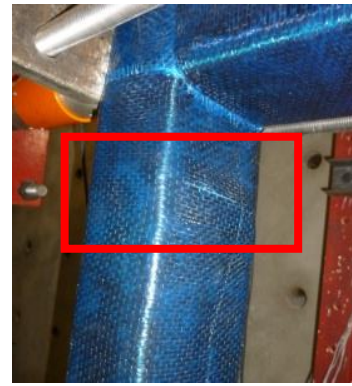
(b) CFRP katmanlarının şişmesi

Görsel 4.37. IE02_G numunesinde kolonlarda gözlenen ilk çatlak oluşumları

IE02_G numunesinde CFRP katmanlarındaki ayrılmalar, şişmeler ve kirişteki çatlak oluşumları Tablo 4.20’de görülmektedir. Buna göre %1,5 görelî kat ötelemesinde CFRP katmanlarında ayrılmalar görülmüştür (Görsel 4.37.a). %3,5 görelî kat ötelemesi değerinde ise CFRP katmanları kolon üst bölgesinde şişmiştir (Görsel 4.37.b). Kirişte ilk eğilme çatlakları %5,1 görelî kat ötelemesinde görülmüştür (Görsel 4.38.a). %3,5 görelî kat ötelemesinde kolon ve temel bölgesinin birleştiği kısımda CFRP katmanı, tamir harcıyla beraber kalkmıştır (Görsel 4.38.b). Numune onarılmadan önce birim deformasyon

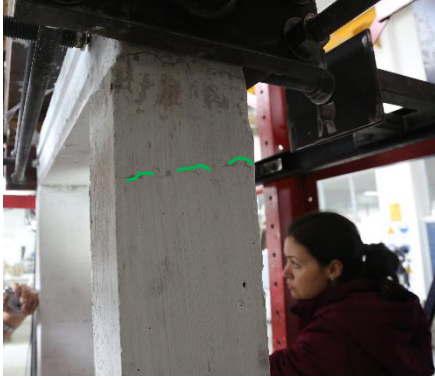
(a) Kolondaki ilk eğilme çatlađı

Görsel 4.40. IE08 numunesinde kolonlarda gözlenen ilk çatlak oluşumları

IE08 numunesinde çatlak oluşumları Tablo 4.22’de görülmektedir. Buna göre kolonlardaki ilk eğilme çatlağı %0,3 görelî kat ötelemesinde görülmüştür (Görsel 4.40.a). Kolonlarda kesme çatlağı görülmemiştir. %0,3 görelî kat ötelemesi değerinde kolon ve kiriş elemanlarının birleştiği köşede ayrılma görülmüştür (Görsel 4.40.b). Kirişlerde ilk eğilme çatlağı %3,0 görelî kat ötelemesinde görülmüştür (Görsel 4.41.a). Kirişte herhangi bir kesme çatlağı görülmemiştir. Birleşim bölgesinde hasar %0,3 görelî kat ötelemesinde kılcal çatlak olarak gözlenmiştir (Görsel 4.41.b). Birim deformasyon ölçer verileri ile

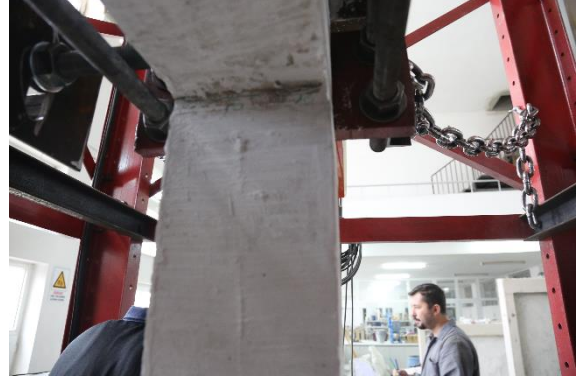
(b) Kolon ve kiriř birleşiminin açılması

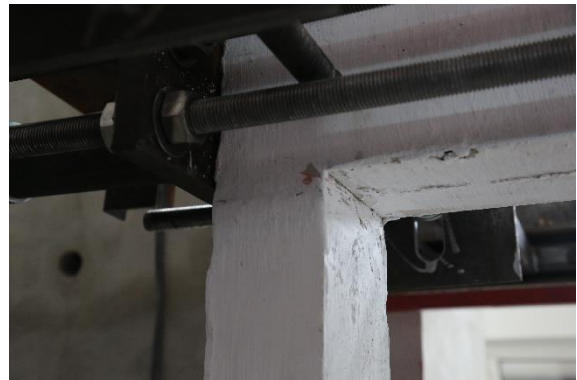
(b) Birleşim bölgesindeki ilk çatlak

Görsel 4.41. IE08 numunesinde kiriř ve birleşim bölgelerinde gözlenen ilk çatlak oluşumları

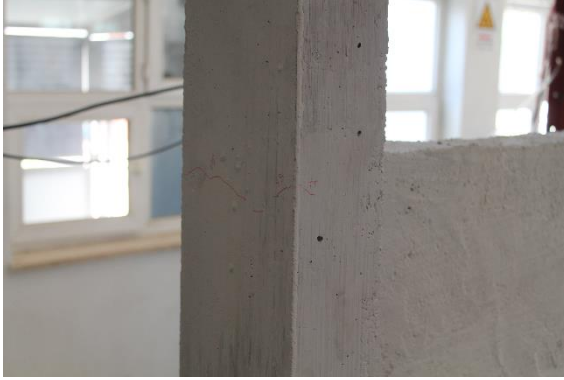
(a) Kolondaki ilk eğilme çatlağı

Görsel 4.44. IE09 numunesinde kolonlarda gözlenen ilk çatlak oluşumları

IE09 numunesinde çatlak oluşumları Tablo 4.24'te görülmektedir. Buna göre kolondaki ilk eğilme çatlağı %0,2 görelî kat ötelemesinde görülmüştür (Görsel 4.44.a). Kolondaki ilk kesme çatlağı ahşap pencere kasası eklendikten sonra (Görsel 4.46.c) %2,0 görelî kat ötelemesinde görülmüştür (Görsel 4.44.b). Kirişte herhangi bir eğilme ya da kesme çatlağı görülmemiştir. Birleşim bölgesinde hasar %0,1 görelî kat ötelemesinde kılcal çatlak olarak gözlenmiştir (Görsel 4.45). Birim deformasyon ölçer verileri ile kolon boyuna donatılarında ilk akma %3,5 görelî kat ötelemesine giderken gerçekleştiği

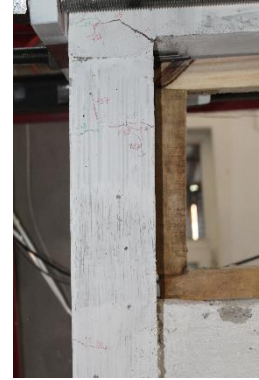
(b) Kolondaki ilk kesme çatlağı

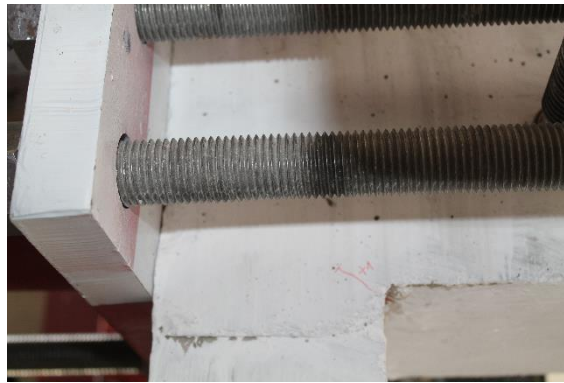
Birleşim bölgesindeki ilk çatlak

Görsel 4.45. IE09 numunesinde kiriş ve birleşim bölgelerinde gözlenen ilk çatlak oluşumları

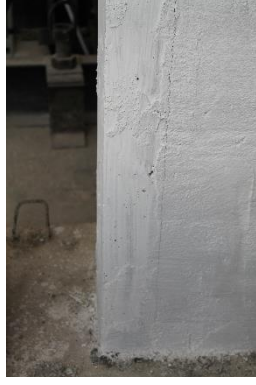
(a) Duvarda gözlenen ayrılma

Görsel 4.46. IE09 numunesinde duvarda gözlenen hasar oluşumları

hesaplanmıştır. Duvarda ilerleyen çevrimlerde kolondan ayrılmalar (Görsel 4.46.a) ve köşelerde dönmeye neden olan çatlamlar (Görsel 4.46.b) gözlenmiştir. Deney tamamlandığındaki dolgu duvarın son durumu Görsel 4.46.d'de görülmektedir.

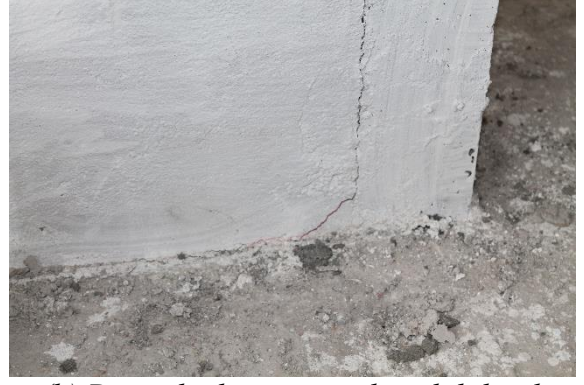
(b) Duvarda dönmeye neden olabilecek hasar

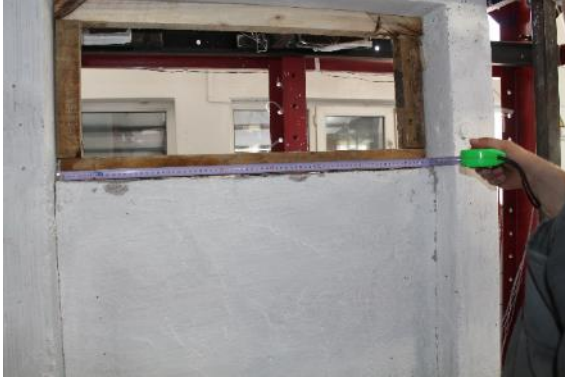
(c) Eklenen pencere kasası

Deney esnasında %1,0 görelî kat ötelemesine kadar deney diğer numunelerde olduğu gibi yapılmıştır. %1,0 görelî kat ötelemesi değerinde duvar Görsel 4.42'de görüldüğü gibi alt kısımdan çatlayıp çerçeveden ayrılarak dönmeye başlamıştır. Dolgu duvar döndüğü için kolonlara basınç bloğu olarak etki etmeyeceğinden dolayı davranışın gözlenmeyeceği düşünülüp, dönmeyi engelleyecek 45x45 mm boyutundaki ahşap pencere kasası boşluğa yerleştirilmiştir. Bu sebeple %1,0 görelî kat ötelemesi değerinden sonra çerçeve dayanımında artış olmuştur. Boşluğa sonradan yerleştirilen ahşap çerçevenin kenar dikmeleri dolgu duvarların kenar kısmı ile betonarme kiriş arasında bir basınç çubuğu olarak çalışarak duvarın dönmesi sınırlandırılmıştır. Gerek ahşaptaki ezilme gerekse dolgu duvar ve betonarme kirişteki ezilme nedeniyle dolgu duvarın çerçeve içinde dönmesi tam anlamıyla sınırlandırılmamıştır. Fakat elde edilen kısmı sınırlama ile dolgu duvarda kısmi diyagonal basınç çubuğu oluşturulduğundan kısa kolonlarda kesme ve eğilme çatlakları oluşmuştur (Görsel 4.47).

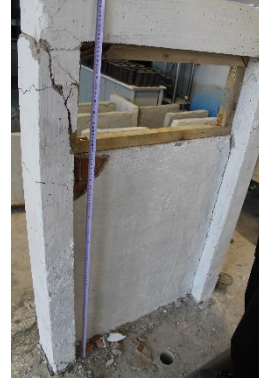
(d) Son çevrimdeki duvar hasarı

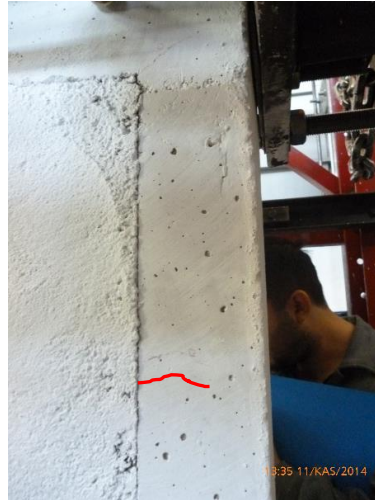
(a) Kolondaki ilk eğilme çatlağı

Görsel 4.49. *IE10 numunesinde kolonlarda gözlenen ilk çatlak oluşumları*

IE10 numunesinde çatlak oluşumları Tablo 4.26'da görülmektedir. Buna göre kolonlardaki ilk eğilme çatlakları %0,2 görelî kat ötelemesinde görülmüştür (Görsel 4.49.a). Kolonlardaki kesme hasarı gözlenmemiştir. Kirişlerde ilk eğilme çatlakları %0,3 görelî kat ötelemesinde görülmüştür (Görsel 4.50.a). Kirişte herhangi bir kesme çatlakları görülmemiştir. Birleşim bölgesinde hasar %0,1 görelî kat ötelemesinde kılcal çatlak olarak gözlenmiştir (Görsel 4.50.b). Birim deformasyon ölçer verileri ile kolon boyuna donatılarında ilk akma %0,75 görelî kat ötelemesine giderken gerçekleştiği

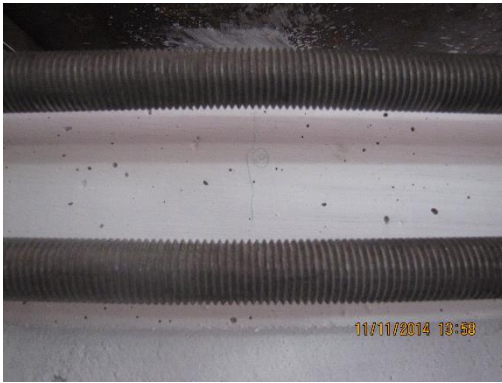
(a) Kirişteki ilk eğilme çatlağı

Görsel 4.50. *IE10 numunesinde kiriş ve birleşim bölgelerinde gözlenen ilk çatlak oluşumları*

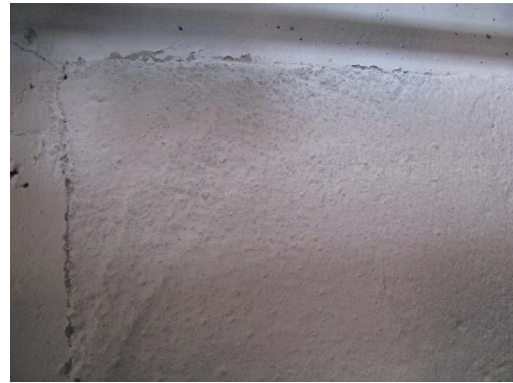
(b) Birleşim bölgesindeki ilk çatlak

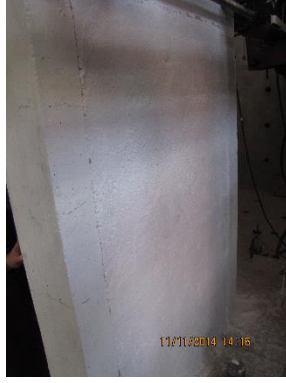
(a) Duvarda gözlenen ayrılma

Görsel 4.51. IE10 numunesinde duvarda gözlenen hasar oluşumları

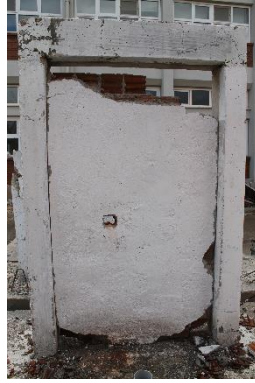
(c) Son çevrimdeki duvar hasarı

IE10 çerçeve numunesine ileri deplasmanlarda duvarda meydana gelen hasarla beraber dayanım düşmüştür, ancak %6 görelî kat ötelemesi değeri kadar çevrimleri uygulanabilmiştir. Kolonların alt ve üst kısmında oluşan plastik mafsallar ve duvarın alt kısımdan dönmesi nedeni ile tüm çevrimler tamamlanmıştır. Duvarın alt ve üst köşelerinde lokal ezilme nedeni ile dolgu duvar malzemesi boşalmıştır. Her ne kadar kısa kolon oluşumuna neden olabilecek boşluk oluşmuş olsa da, duvar çerçeve içerisinde dönme hareketi yaptığından diyagonal basınç çubuğu oluşmamıştır. Böylelikle kolonlarda ilave kesme kuvveti oluşmadığından kesme hasarı gözlenmemiştir.

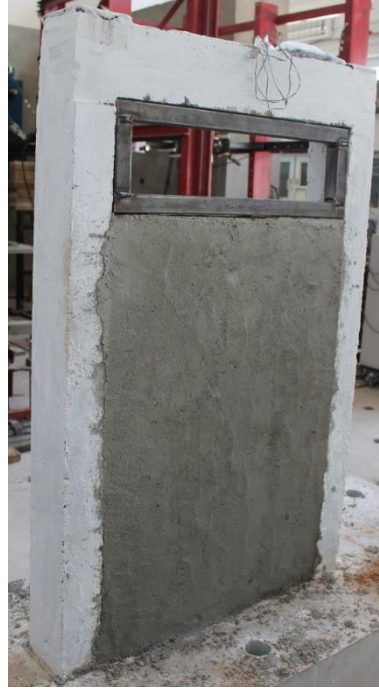
Görsel 4.52. Boşluğa eklenen metal pencere kasası

dolgu duvar imalatı, kolonlar arasında kolon yüksekliğinin 1/5'i kadar boşluk bırakılarak B grubu harç ve sıva ile üretilmiştir. Dolgu duvarın dönmesini engellemek için 40x40x2 mm boyutunda metal pencere kasası kullanılmıştır (Görsel 4.52). Bu numune için deney günü yapılan beton basınç dayanım testine göre ortalama beton basınç dayanımı 12,4 MPa olarak belirlenmiştir.

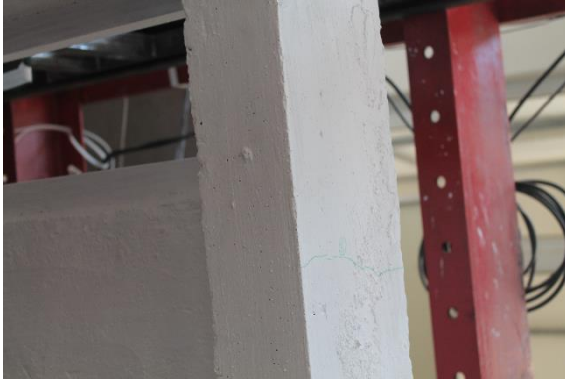
(a) Kolondaki ilk eğilme çatlağı

Görsel 4.54. *IE11 numunesinde kolonlarda gözlenen ilk çatlak oluşumları*

IE11 numunesinde çatlak oluşumları Tablo 4.28’de görülmektedir. Buna göre kolonlardaki ilk eğilme çatlağı %0,2 görelî kat ötelemesinde görülmüştür (Görsel 4.54.a). Kolonlardaki ilk kesme çatlağı %0,7 görelî kat ötelemesinde görülmüştür (Görsel 4.54.b). Kirişlerde ise ilk eğilme çatlağı %1,4 görelî kat ötelemesinde görülmüştür (Görsel 4.55.a). Kirişte herhangi bir kesme çatlağı görülmemiştir. Birleşim bölgesinde hasar %0,1 görelî kat ötelemesinde kılcal çatlak olarak gözlenmiştir (Görsel 4.55.b). Birim deformasyon ölçer verileri ile kolon boyuna donatılarında ilk akma %2,0 görelî kat

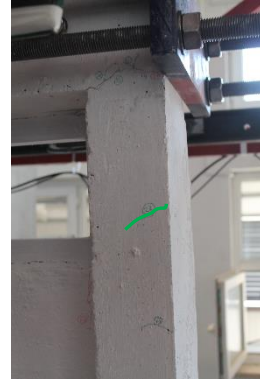
(b) Kolondaki ilk kesme çatlağı

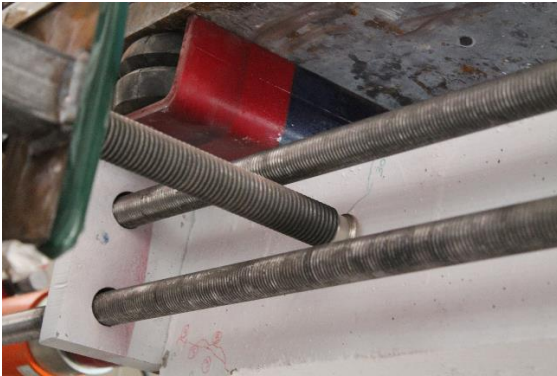
(a) Kirişteki ilk eğilme çatlağı

Görsel 4.55. *IE11 numunesinde kiriş ve birleşim bölgelerinde gözlenen ilk çatlak oluşumları*

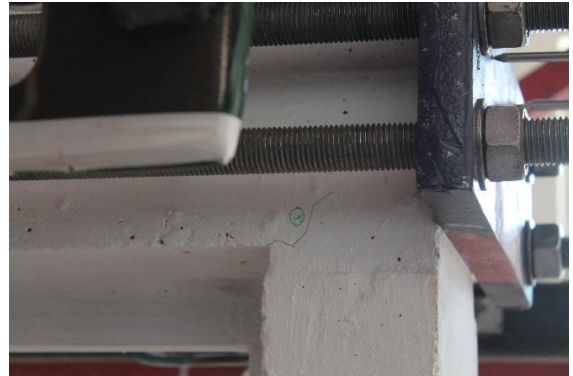
(b) Birleşim bölgesindeki ilk çatlak

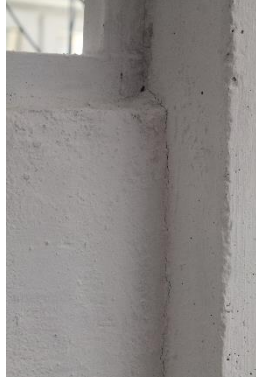
(a) Duvarda gözlenen ayrılma

ötelemesine giderken gerçekleştiği hesaplanmıştır. Duvarda ilerleyen çevrimlerde kolondan ayrılmalar (Görsel 4.56.a) ve köşelerde duvarın dönmesine neden olacak hasarlar (Görsel 4.56.b) gözlenmiştir. Deney tamamlandığındaki dolgu duvarın son durumu Görsel 4.56.c’de görülmektedir.

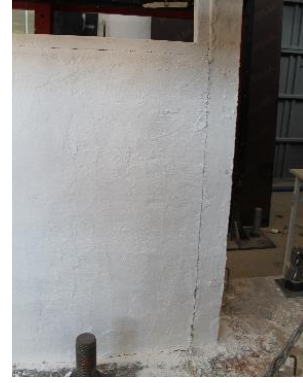
(b) Dönmeye neden olabilecek hasar

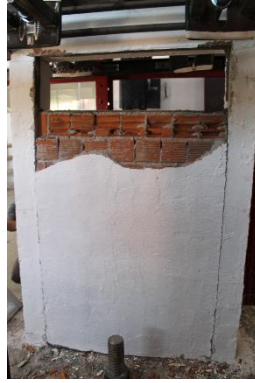
Görsel 4.56. IE11 numunesinde duvarda gözlenen hasar oluşumları

(c) Son çevrimdeki duvar hasarı

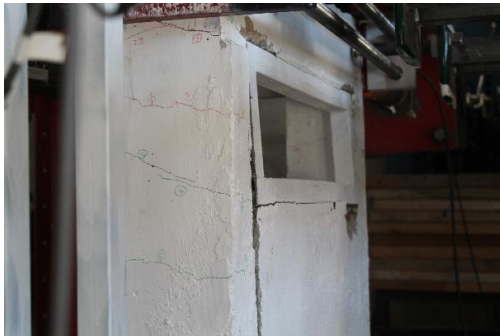
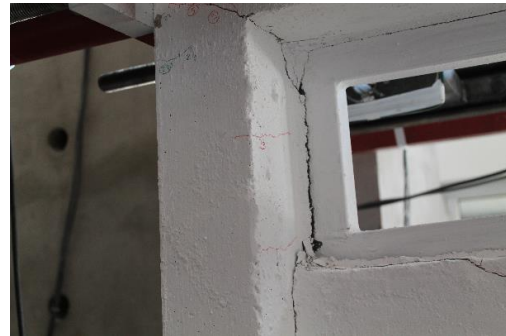
Görsel 4.57. IE11 numunesinde metal pencere kasasının çalışması

(a) Kirişteki ilk eğilme çatlağı

(b) Birleşim bölgesindeki ilk çatlak

IE11 betonarme çerçeve numunesine %3,5 görelî kat ötelemesi değerine kadar çevrimleri uygulanabilmiştir. Metal çerçevenin duvara verdiği hasarla ve duvarın düzlem dışına itmeye çalışmasıyla dolgu duvarın dönmesinin engellendiği Görsel 4.57'de görülmektedir. Buna rağmen Görsel 4.58 ise görüldüğü gibi metal pencere kasası da tam olarak duvardaki dönme engelleyememiştir. Bu dönme sebebiyle de dolgu duvarlardan kolonlara kuvvet tam olarak aktaramadığı için kısa kolon davranışı ileri deplasmanlarda gözlenebilmiştir.

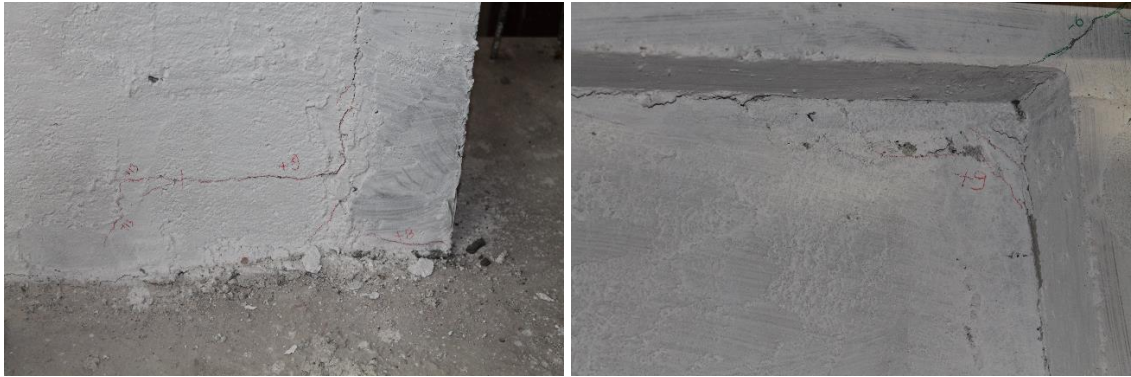
Görsel 4.60. *IE12 numunesinde kolonlarda gözlenen ilk çatlak oluřumları*

(a) Kolondaki ilk eğilme çatlađı

(b) Köşeye uygulanan basınç blođu

IE12 numunesinde çatlak oluşumları Tablo 4.30'da görülmektedir. Buna göre kolonlardaki ilk eğilme çatlağı %0,3 görelü kat ötelemesinde görülmüştür (Görsel 4.60.a). Kolonlarda kesme hasarı gözlenmemiştir. Görsel 4.60.b'de dolgu duvar elemanının köşe noktasına uyguladığı basınçla sıvanın kabardığı görülmektedir. Kirişte ilk eğilme çatlağı %0,4 görelü kat ötelemesinde görülmüştür (Görsel 4.61.a). Kirişte herhangi bir kesme çatlağı görülmemiştir. Birleşim bölgesinde %0,2 görelü kat ötelemesinde kılcal çatlak olarak gözlenmiştir (Görsel 4.61.b). Birim deformasyon ölçer verileri ile kolon boyunca

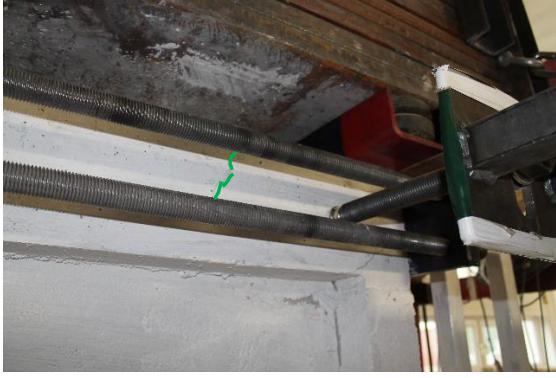
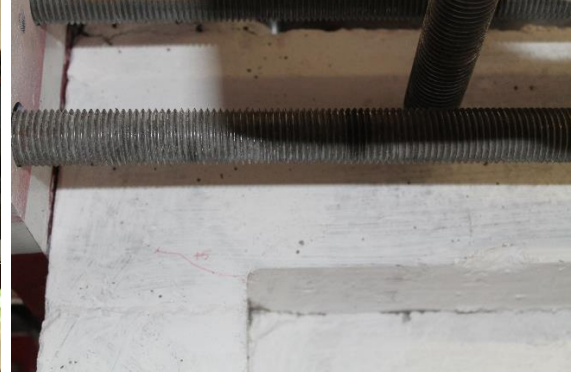
Görsel 4.61. IE12 numunesinde kiriş ve birleşim bölgelerinde gözlenen ilk çatlak oluşumları

(a) Kirişteki ilk eğilme çatlağı

(b) Birleşim bölgesindeki ilk çatlak

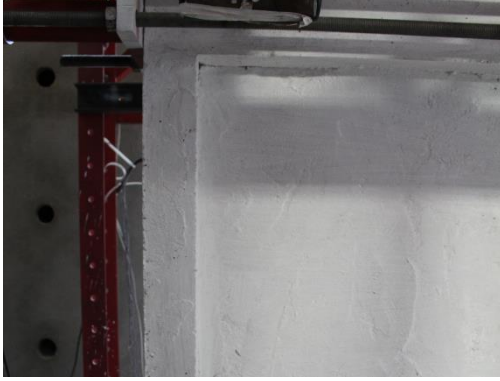
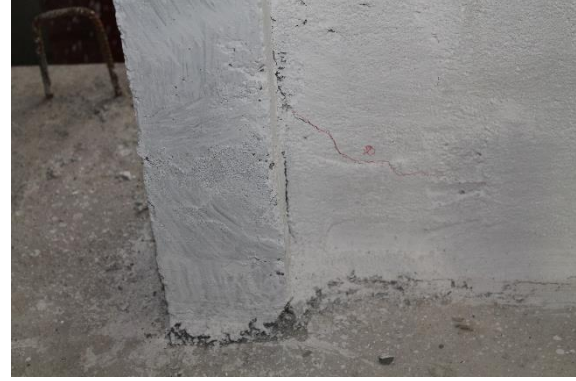
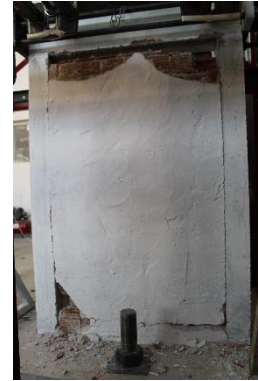
Görsel 4.62. IE12 numunesinde duvarda gözlenen hasar oluşumları

(a) Duvarda gözlenen ayrılma

(b) Duvarda gözlenen dönmeye neden olabilecek hasar

(d) Son çevrimdeki duvar hasarı

donatılarında ilk akma %0,75 görelî kat ötelemesine giderken gerçekleştiđi hesaplanmıřtır. Duvarda ilerleyen çevrimlerde kolondan ayrılmalar (Görsel 4.62.a) ve köşelerde dolgu duvarın dönmesine neden olacak hasar (Görsel 4.62.b) gözlenmiřtir. Görsel 4.62.c’de duvarda kayma hareketine benzer bir çatlak oluřmuřtur. Ancak çevrimler düşünöldüđünde çatlađın yarısı itme hareketinde oluřmuř, diđer kısmı ise çekme hareketinde oluřmuřtur. Hangi hedef deplasman yönünde oluřtuysa o çevrimde çatlak daha geniř olduđu için daha belirgin olarak gözlenebilmektedir. Deney tamamlandıđındaki dolgu duvarın son durumu Görsel 4.62.d’de görölmektedir.

IE12 betonarme çerçeve numunesine %6 görelî kat ötelemesi değerine kadar çevrimleri uygulanabilmiştir. IE10 numunesi ile kıyaslandığında, IE12 numunesinin duvarlarında daha ileri seviyede çatlaklar ve ezilmeler oluşmuştur. Duvar kenar ve köşeleri hasar gördükten sonra, duvar betonarme çerçeve düzlemi içerisinde dönerek
